SZAKMAI BESZÁMOLÓ ÚTI EVŐESZKÖZKÉSZLET TOK RESTAURÁLÁSÁRÓL
Esterházy kincstár ötvöstárgyaihoz tartozó, roncs állapotú tokok restaurálása
I. ütem

Pályázati azonosító: 3511/0395 (régi azonosító: 2311/2003)

2013. május 17.

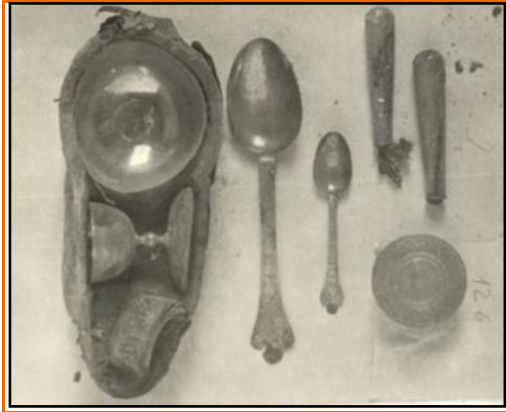
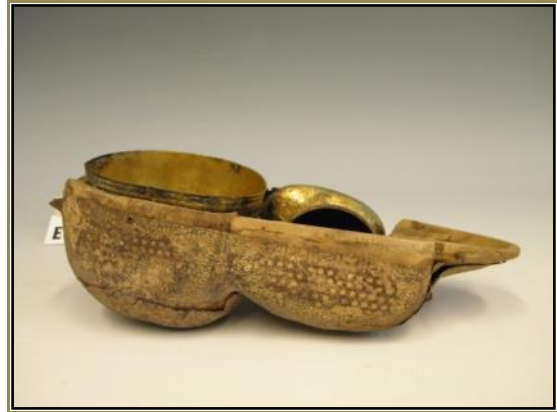
Az archív fotón jól látható, hogy a félgömb alakú csésze illeszkedik helyére, besüllyed a tok pereme alá. A tárgy jelenlegi állapota ezzel szemben más: a tok e része, erősen zsugorodott, a számos szétnyílt repedés dacára, szemmel láthatóan kisebbé vált. A hasadások többé-kevésbé kiegyensúlyozták a fa zsugorodását, a csésze azonban így sem helyezhető el benne. Fokozta ezt, hogy a bélésbőr is jelentősen zsugorodott, kb. 3-4 milliméterre eltávolodott a tok falától.

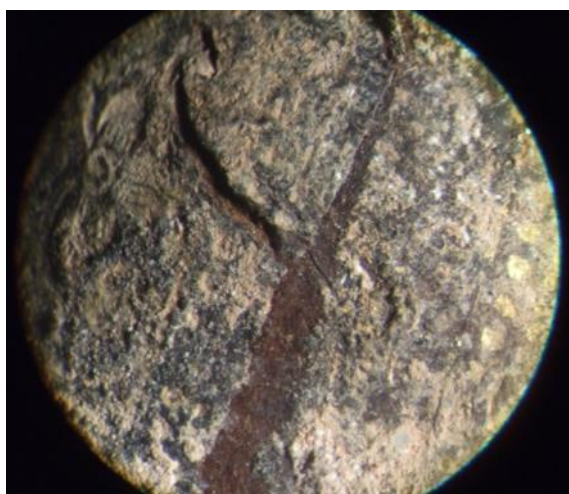
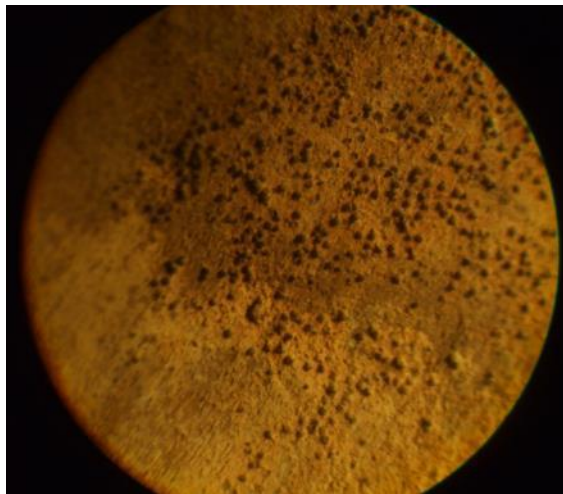
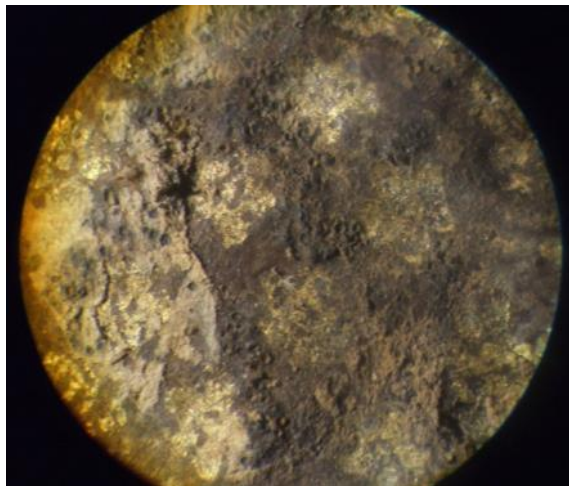
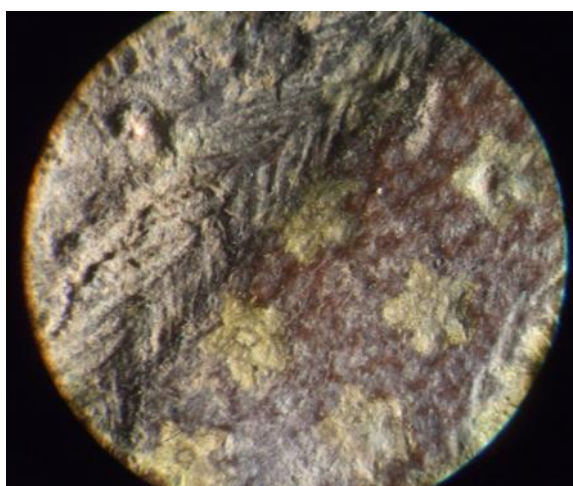
Mikroszkópos felvételek a bőr és a famag felszínéről (1X, 1,6X nagyításban)

Az átázás, majd kiszáradás, és feltehetően a környezetből átkerült anyagok miatt a bőrbélés jelentősen zsugorodott és keménnyé, rugalmatlanná vált. A gömbszerű tagozatban egy rozsdamarta lyuk volt látható. A leszakadt hátsó elem területén a bélés szakadozott és hiányos volt.

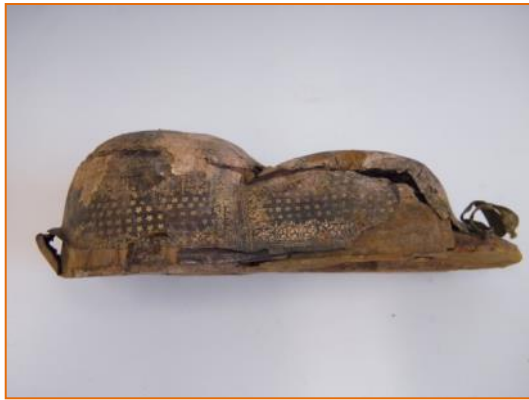
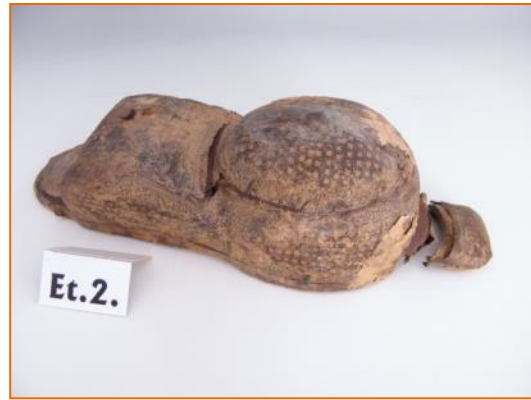
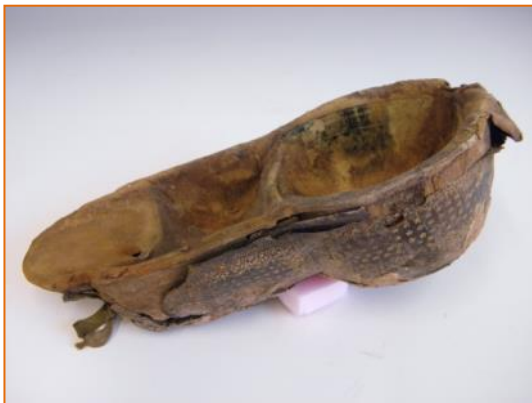
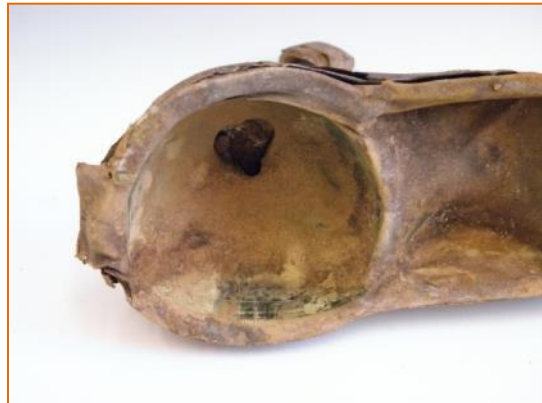
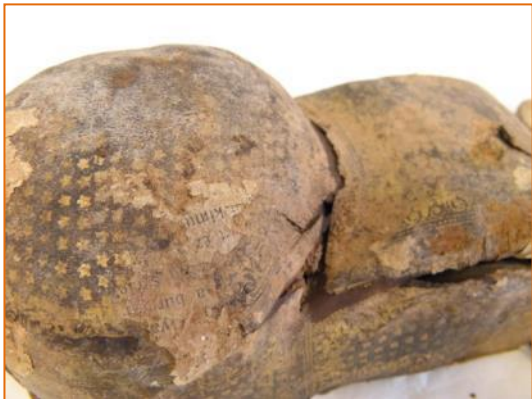
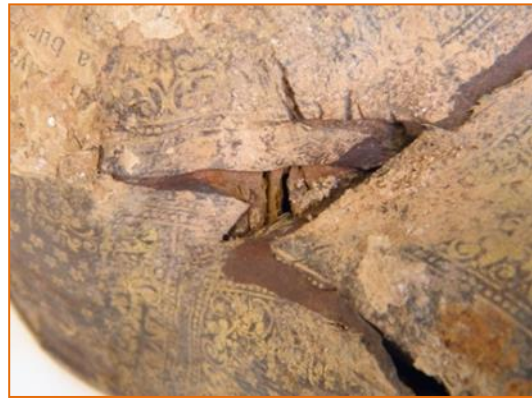
A tárgy a restaurálást megelőző állapota

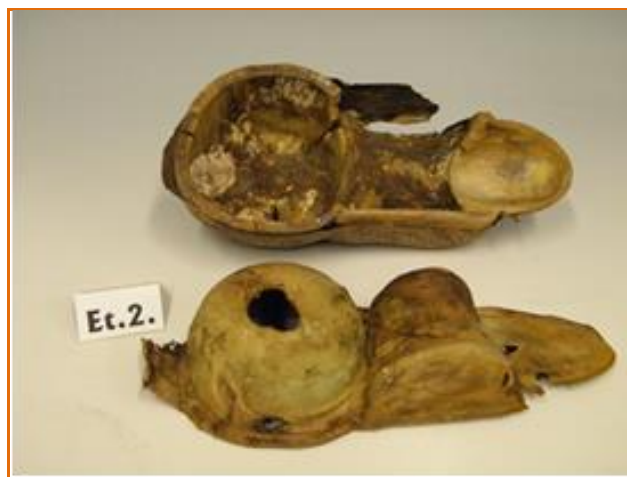
A fajak a bélés leválasztását követően

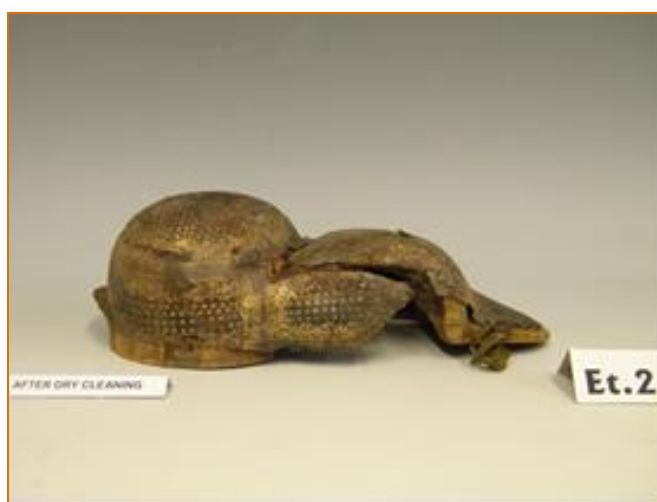
A tok száraztisztítás után

A bőr felületét fehéres ráakodás borította, mely több helyen nehezen eltávolítható réteget képezett. Ez a fehéres ráakodás több tételre jellemző volt, és ez esetben is a környezetből átvándorló anyagok okozhatták. Éppen ezért, a többi tételhez hasonlóan ez esetben is arra törekedtem, hogy minél több szennyeződést még száraz állapotban távolítsak el. A mechanikusan eltávolítható részeket kemény papírceruzával lehetett fellazítani és latex-szivaccsal és puha ecsetekkel lehetett eltávolítani. A mechanikusan nem eltávolítható, a felszínen makacs fehéres réteg eltávolítására többféle tisztítókeveréket próbáltunk ki. Már a legkisebb pataolaj tartalommal rendelkező keverék is besötétítette a bőrt, több próba után az izopropanol - desztillált víz-felületaktív tartalmú keverék bizonyult alkalmasnak a fehéres lepedék fellazítására és eltávolítására, az aranyozás vízerzékenysége miatt a tisztítások nagy része mikroszkóp alatt történt. A ráragadt újságpapír rétegeket az alkoholos keverékkel nedvesítettem át, majd teflonbevonatú spatulával távolítottam. A fán látható gombatelep maradványokat előbb mechanikusan majd alkoholos keverékkel fertőtlenítettem.
