# **A „Damaszkuszi szoba” 4. számú városképes falának restaurálása**

## **Restaurátori dokumentáció**

2010-ben - a Nemzeti Kulturális Alap Múzeumi Kollégiuma pályázatán elnyert támogatásból - a szoba 4. számú városképes falának restaurálásával folytattuk a munkát.

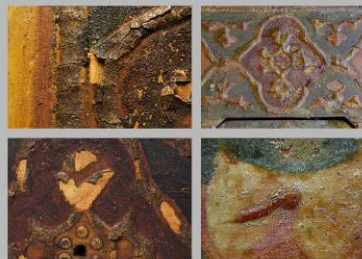
Damages of the painted panels: flaking and lost paint layers  
discolored and destroyed red and green luster, overvarnished surface

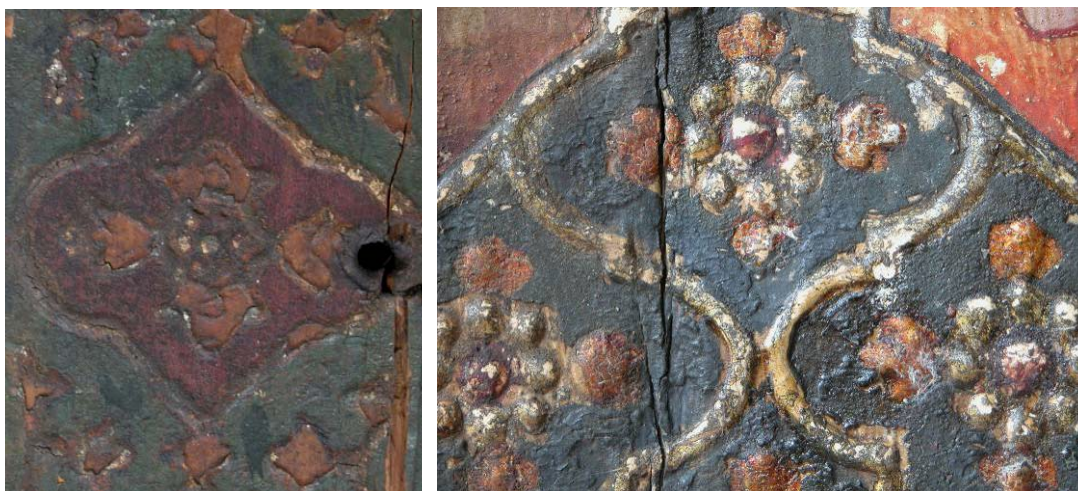
*Zöld, vörös, sárga és narancssárga és kék lüszterezett területek (restaurálás előtti állapot)*

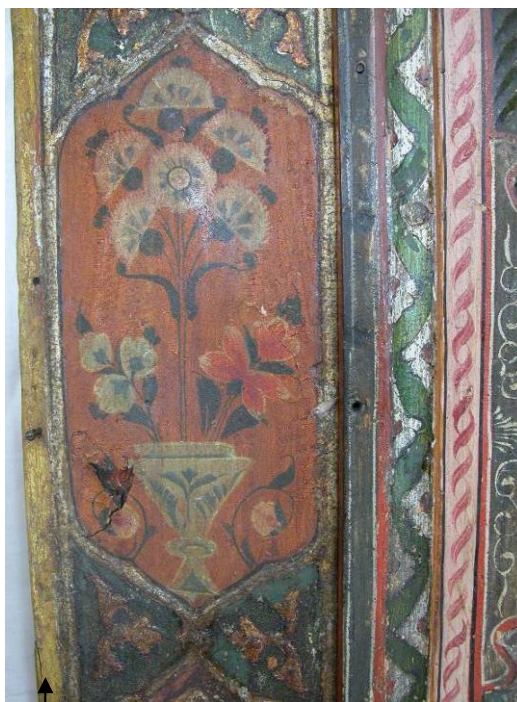
*Auripigment (sárga) réteggel ellátott elem (tisztítás közben)*

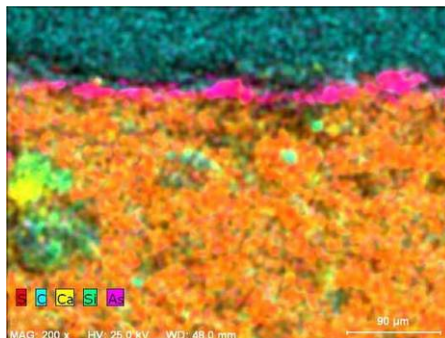
Az NKA pályázat keretében restaurált 4. számú városképes fal egyes elemeit először auripigment tartalmú réteggel vonták be, mely arzén tartalma miatt egyben szolgálhatott a farovarkártevőkkel szembeni védelmére és alapszínként egyaránt.

*Arzéntartalom (As) kimutatása, röntgentérkép*

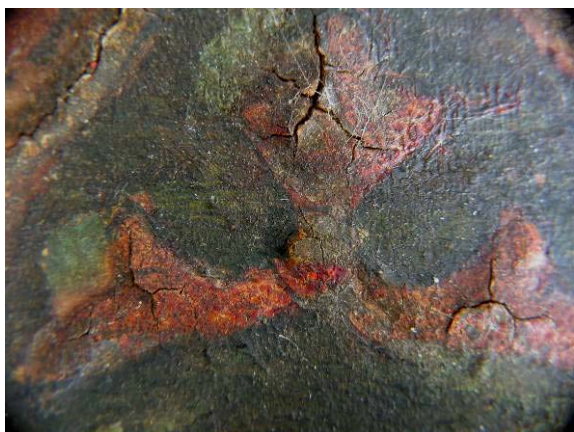
A 4. számú városképes fal elemeit, mint ahogy a berendezés többi darabját is - valószínűleg a kiállítások kapcsán - többször javították. A hiányzó festékréteget pótolták, de oly módon, hogy az eredeti rétegekre is ráfestettek. Az elemeket vastagon átlakkozták. Egyes deszkák széléit fával kiegészítették és rekonstrukciós festéssel látták el, aminek színével a már besötétedett felületekhez igazodtak.

*Zöld, sárga és narancssárga lüsztér átfestésekkel*

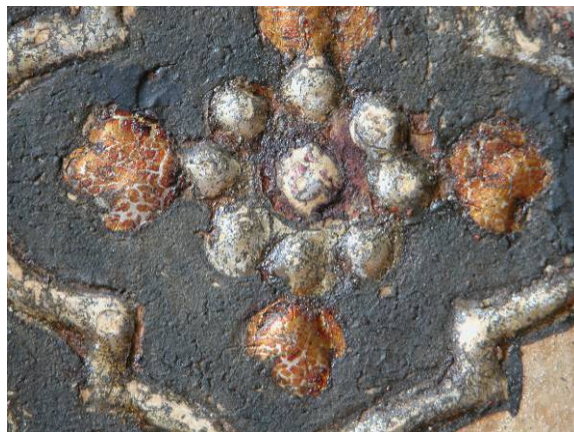
*Kék, sárga és narancssárga lüsztér átfestésekkel*

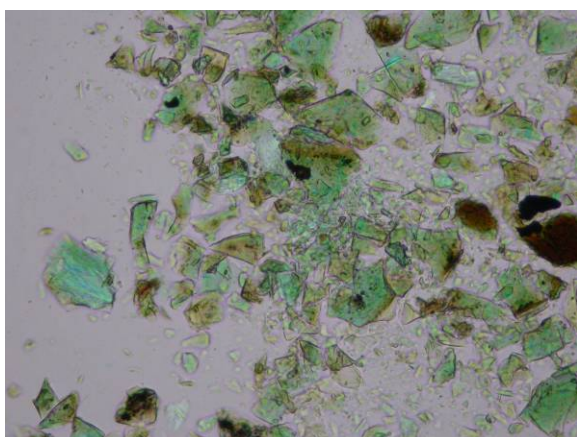
*Zöld lüsztér – szerves zöld pigment (réz-rezinát)*

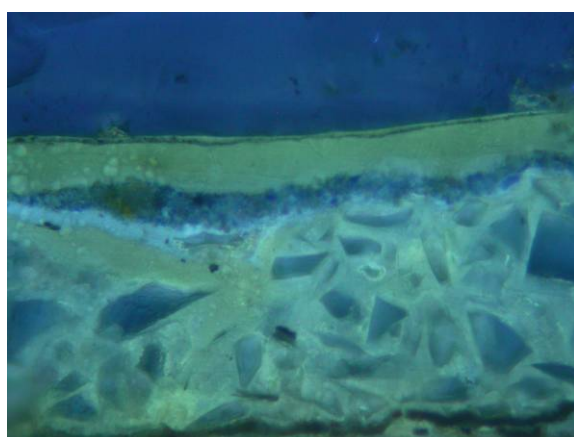
*Az átfestett és átlakkozott kék lüsztérből vett minta mikroszkopos keresztmetszet csiszolata. UV felvétel*

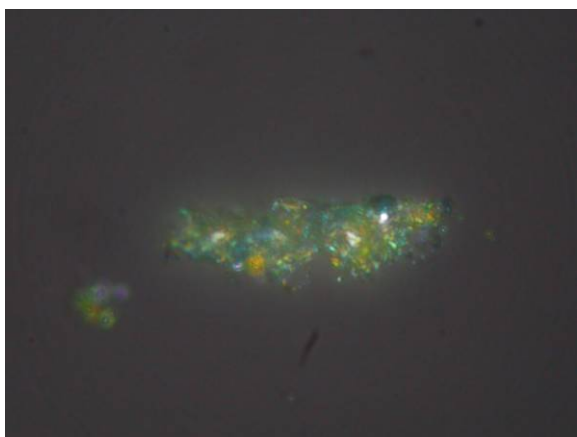
*A zöld lüsztér átfestéséhez alkalmazott sárga és kék pigmentek keveréke*

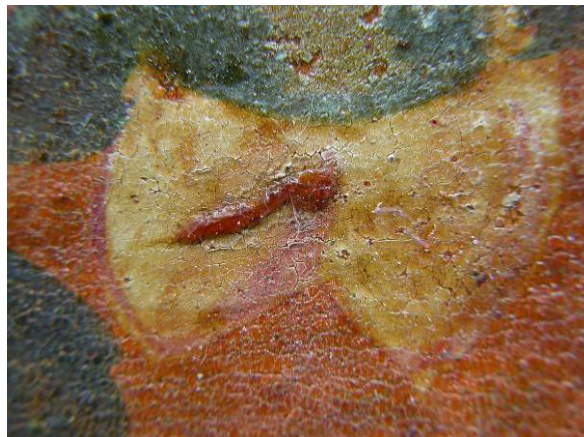
*Korábbi javítás során felvitt bevonat*

A korábbi javítás során felvitt bevonat az elvégzett FTIR vizsgálat eredménye szerint fenyőgyanta.

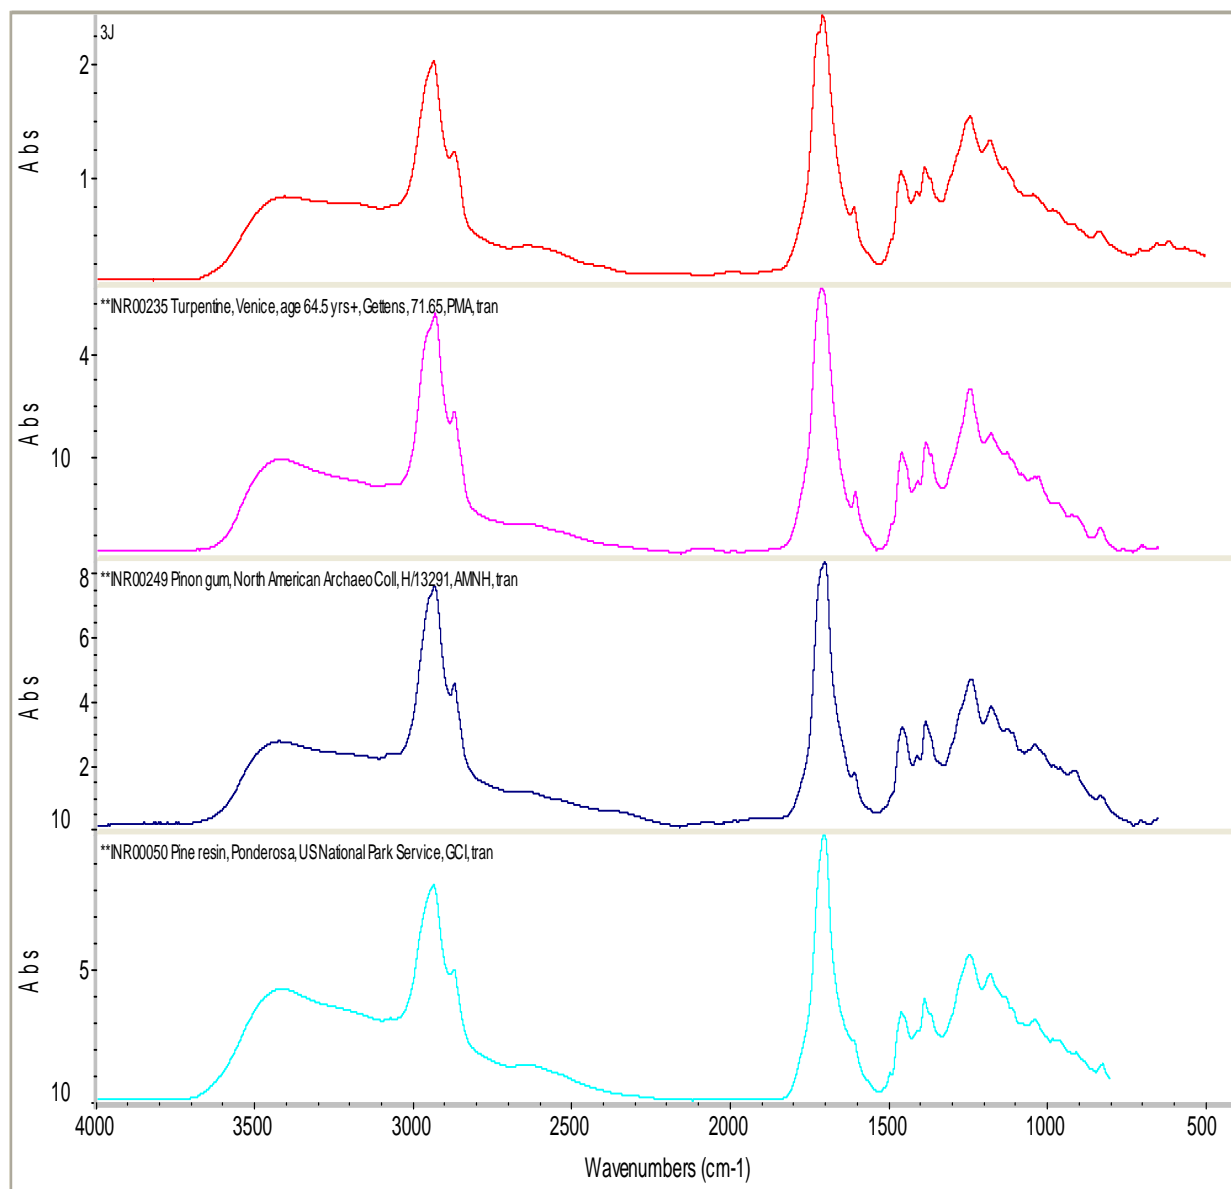
*Az alsó, a 4. számú fal egyik eleméről vett minta spektruma, a felette lévőkhöz összehasonlítható fenyőgyanta minták spektrumai*

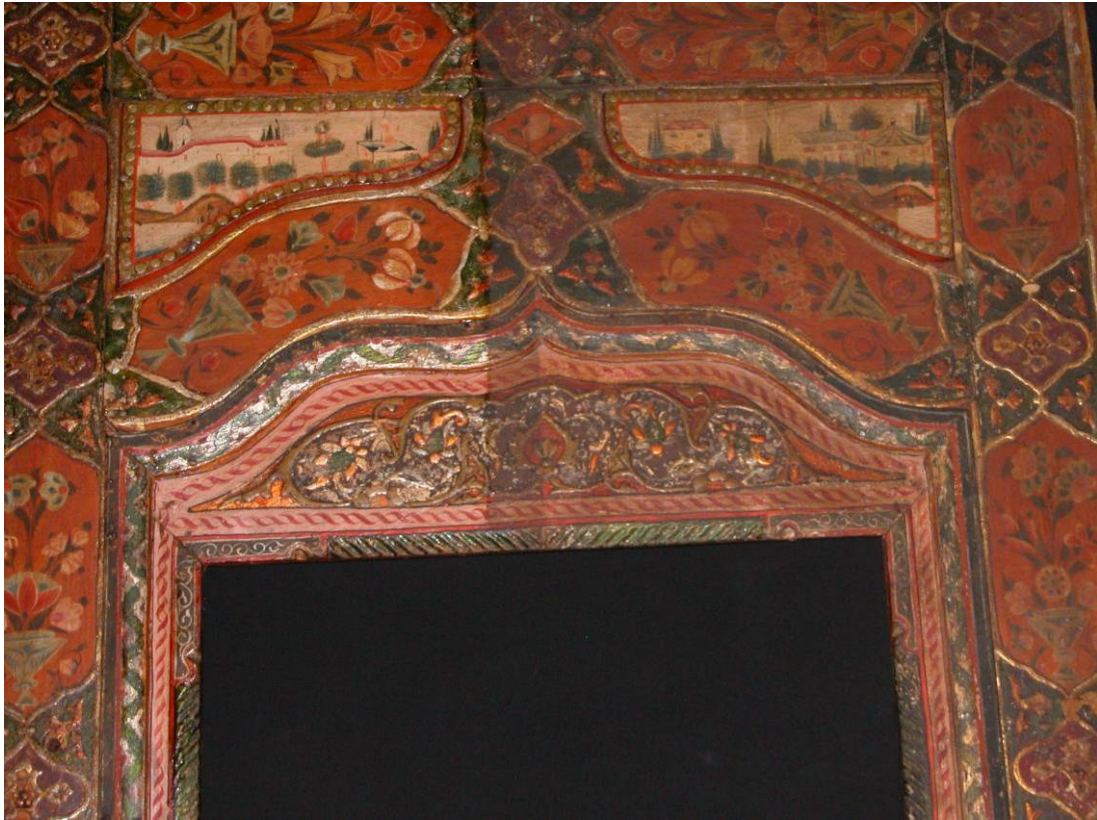
*A 4. számú fal egyik eleme a porréteg és a korábbi javítás során felvitt bevonat eltávolítása közben*

A javítás során felvitt fenyőgyanta-bevonatot részben a diplomamunkaként restaurált egységhez hasonlóan etilacetáttal, részben az általunk végzett oldódási próbák eredménye alapján izo(propil-alkohol) és acetón 1:1 arányú keverékével oldottuk le a felületekről. Az ezek után szembetűnővé vált javító festések desztillált vízzel eltávolíthatók voltak.

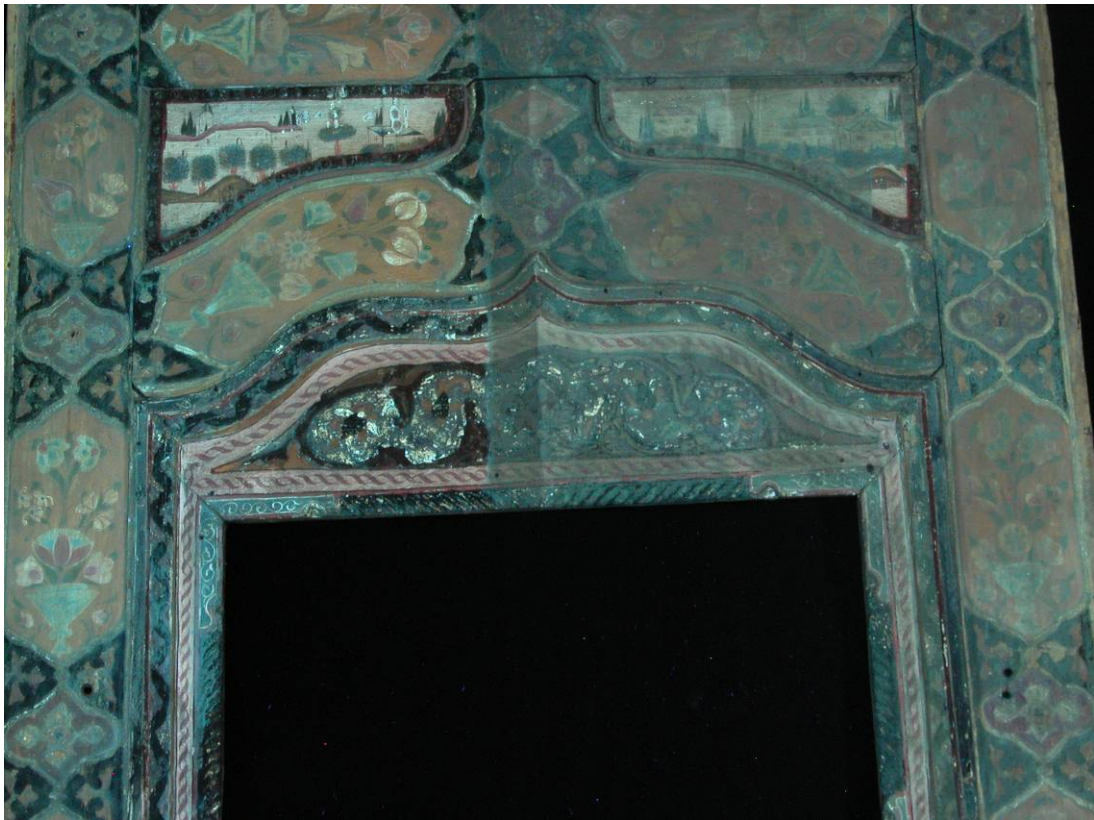
*A 4. számú fal egyik eleme a porréteg és a korábbi javítás során felvitt bevonat eltávolítása közben  
UV sugárzásban készült felvételen*

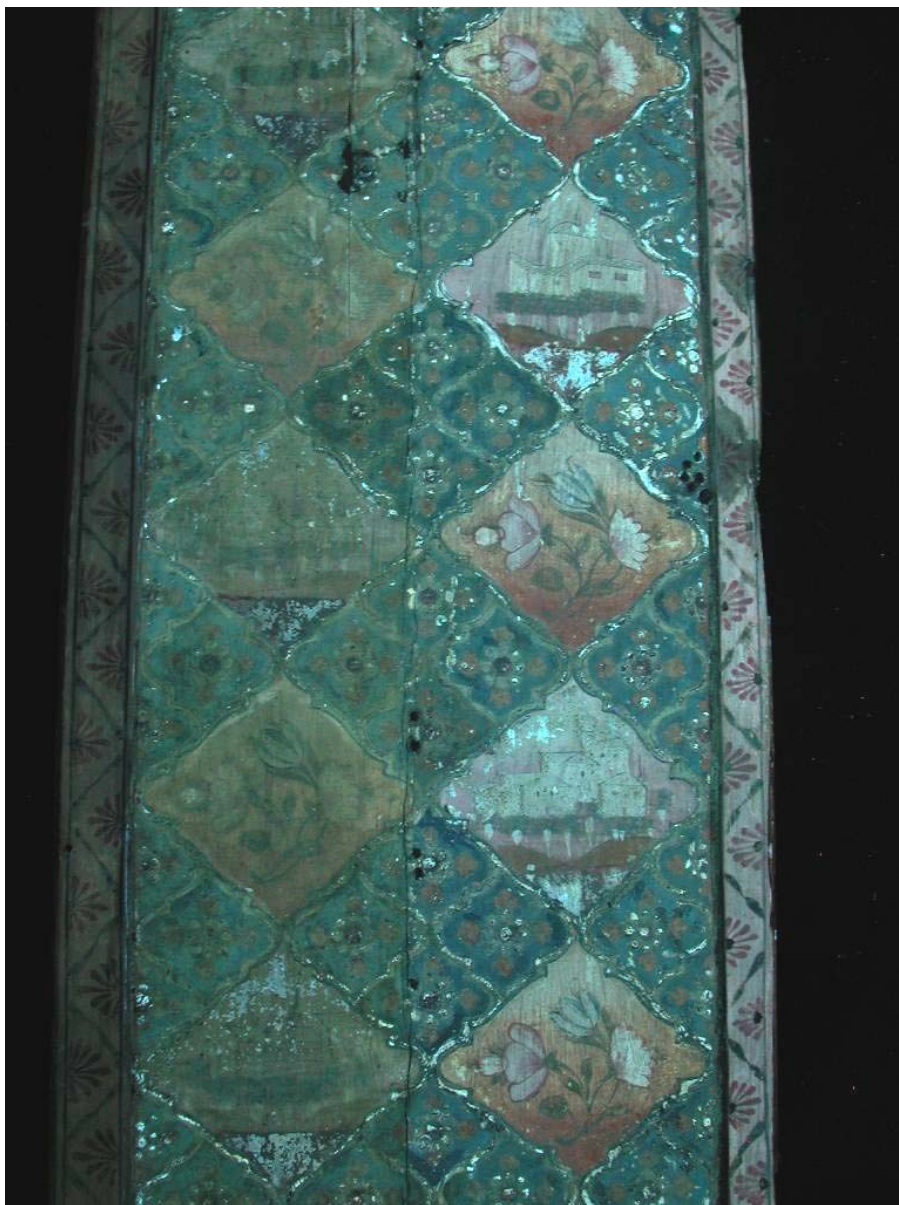
*A 4. számú fal egyik eleme UV sugárzásban vizsgálva. A bal oldali szél korábbi javítás során fenyőfából készített pótlás, rekonstrukciós festéssel*

Az egyik elem széle fenyőből készül pótlás volt. A kiegészítést szélesebbre alakították ki a szükségesnél, rekonstrukciós festése, melyet alapozás nélkül közvetlenül a fára festettek, a festett felület feltárása után színben nagymértékben eltért az eredetitől.

A pótlást megtartottuk, azonban szélességéből lecsiszoltunk, festését pedig részben oldószerral, részben mechanikusan eltávolítottuk. Az esztétikai helyreállítás során enyves krétás alapozás után megfelelő színű esztétikai rekonstrukciós festést kapott.

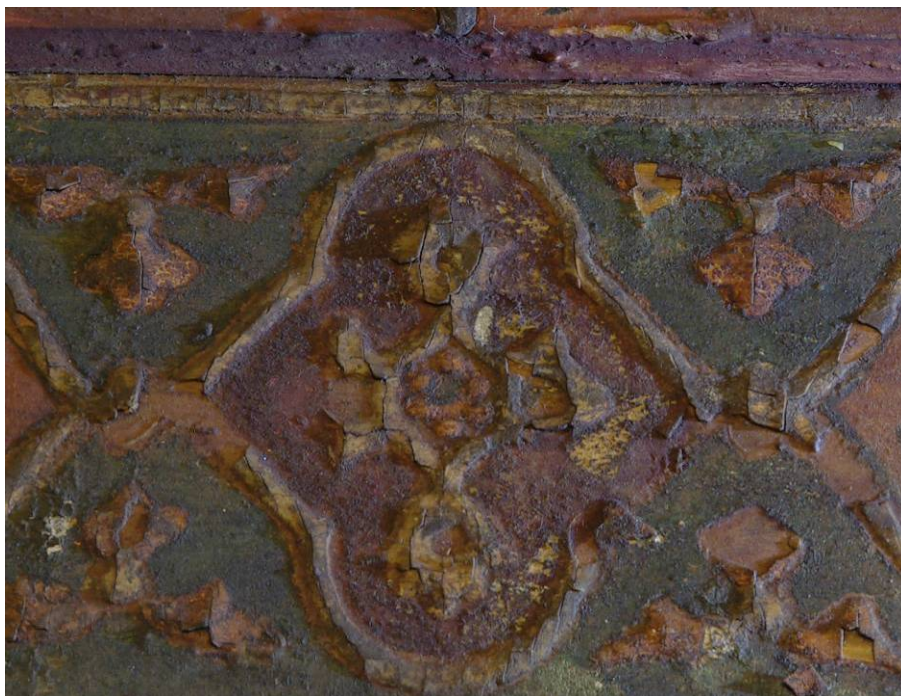
Az általunk restaurált fal összes elemét vastag por borította. A fára felhordott rétegek - elsősorban az ajami technikával készült díszítmények, valamint a keretezéssel körbefogott városképek rétegei felváltak, peregtek. A vörös lüszer szinte mindenhol, a zöld lüszer helyenként morzsálódott.

*Faalapról felvált ajami technikával készült díszítmények és morzsálódó vörös lüszer*

A felvált rétegek megkötése során a domború motívumok alá először lakkbenzint juttattunk, majd készen kapható, Kremer márkájú folyékony halenyv 1:1 arányban vízzel tovább hígított oldatát. Miután az enyvoldat a merev réteget felpuhította az a felületre visszanyomhatóvá vált. Sok esetben azonban ez nem volt elégséges, ezeken a területeken az enyv megkötése után szilikonpapíron keresztül vasalást alkalmaztunk. A pergő lüsztert halenyv felvitele nélkül alacsony hőmérsékletű vasalóval rögzítettük. Ugyanezt alkalmaztuk a városképek és a városképes elemek virágos kartusain felvált rétegeknél is. Ahol a korábbi javítás során ráfestettek az eredeti rétegekre, a rögzítést és a tisztítást felváltva végeztük.

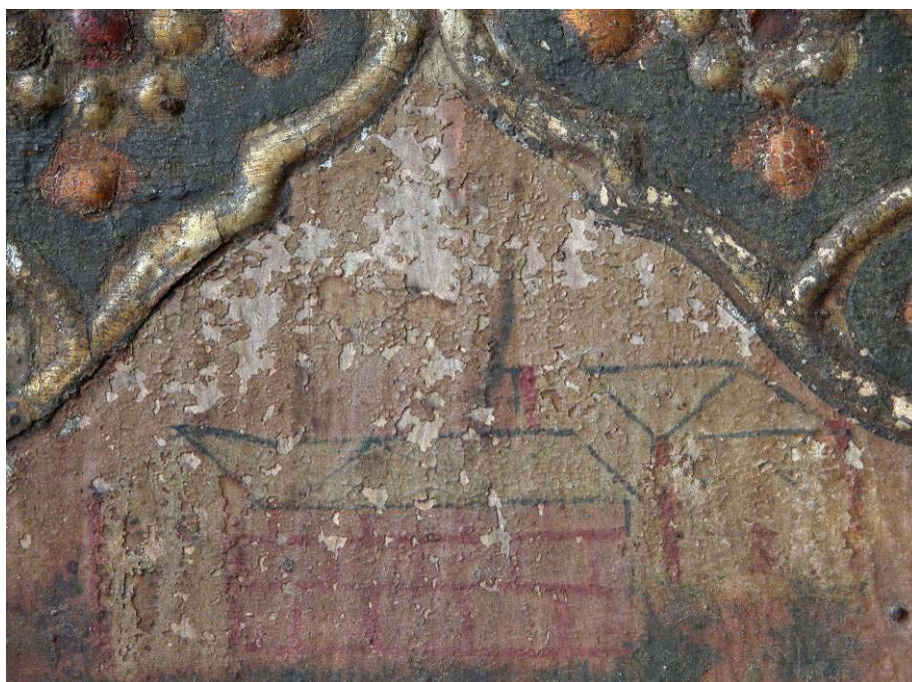
*A városképek festékrétegének pergése*

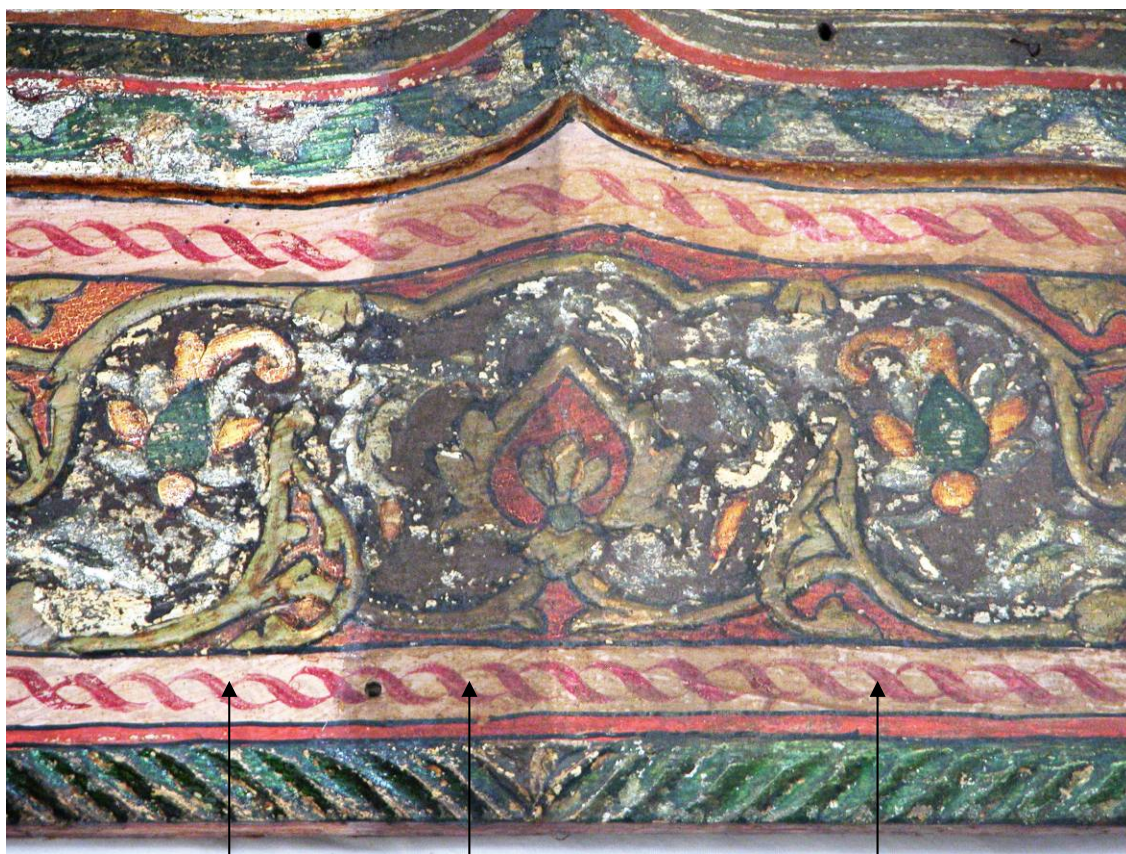
*Felület a bevonat eltávolítása után*

*Poros sáv*

*Leporolt, desztillált vízzel megtisztított rész*

A felvált rétegek megkötése előtt az elemeket hátulról porszívóval, festett oldalukon ecsettel leporoltuk. A további, vízdíszítható felületi szennyeződések – ott ahol a pergés mértéke ez lehetővé tette desztillált vízzel nedvesített vattával távolítottuk el.

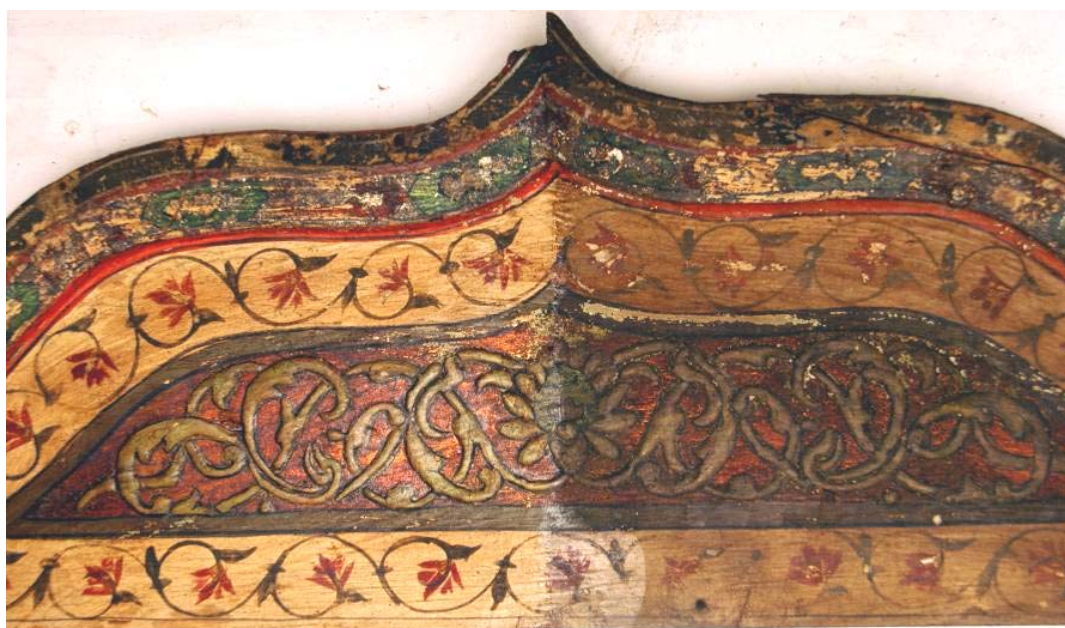
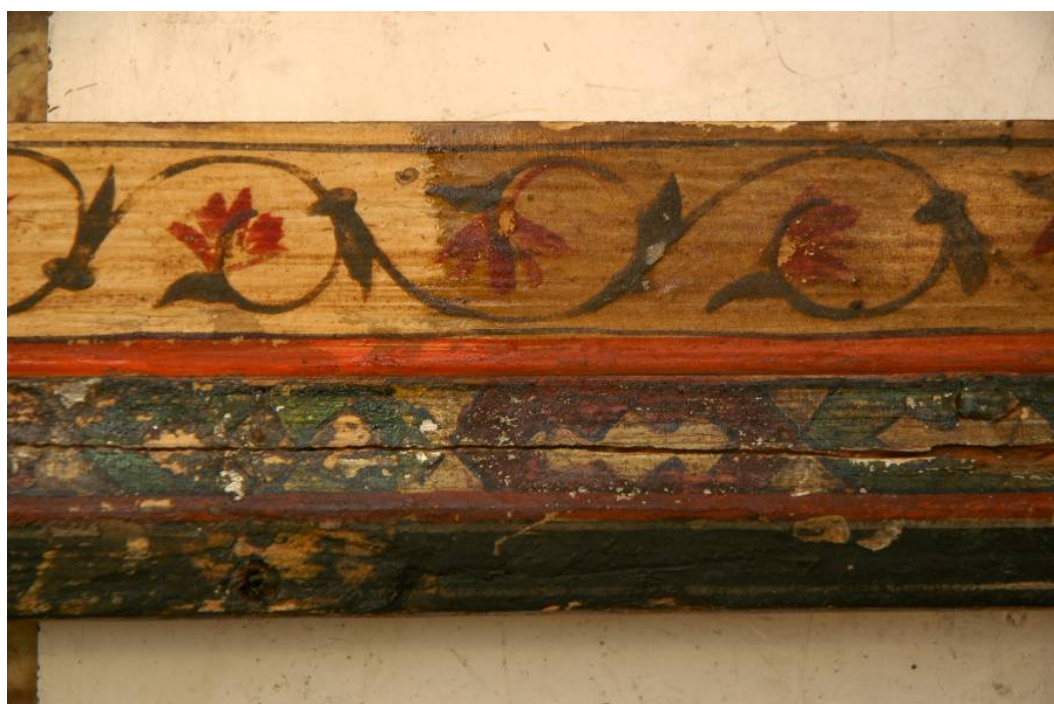
*Felületek a fenyőgyanta-bevonat oldószeres eltávolítása közben*

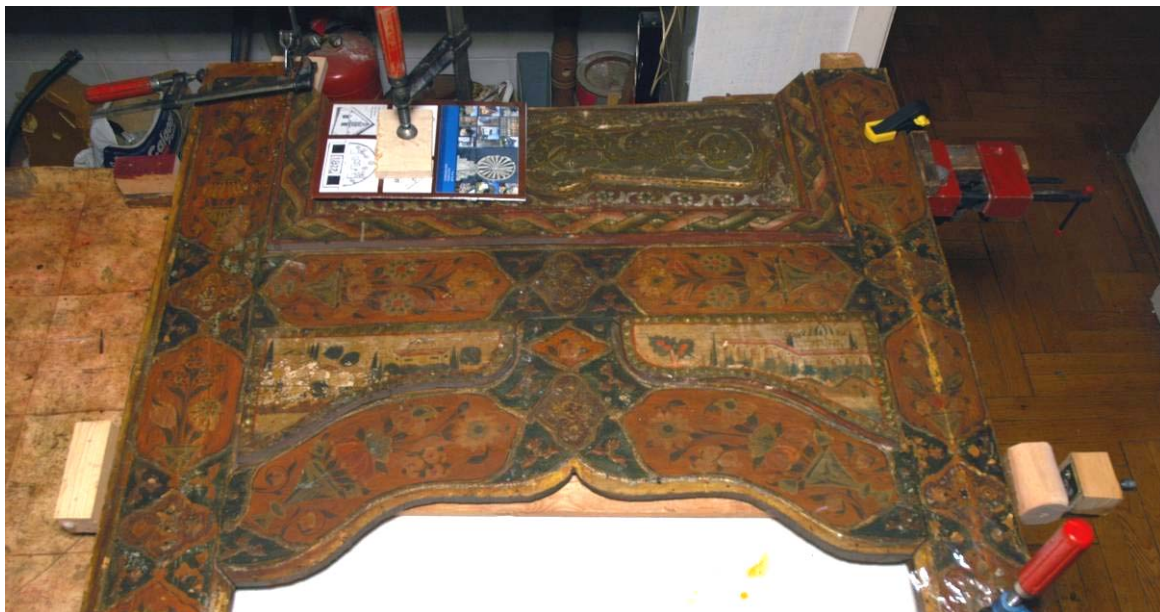
Az elemek többségének széle berepedezett, lehasadt, kisebb nagyobb darabok elvesztek. Egyes elemeken nagyméretű nyitott rovarjáratok voltak. Az egymáshoz illesztett deszkák között a festékrétegen is hosszanti repedéseket okozva rések keletkeztek.

*Repedések összehúzósa és ragasztása, szerkezeti megerősítés*

A faanyag, a festett felületen megjelent lemezes hasadásait poli(vinil-acetát) alapú ragasztóval ragasztottuk meg, ugyanezt alkalmaztuk a hiányok nyárfából készült kiegészítéseinek felragasztásához. A fa kiegészítéseket enyvoldatos áthúzás után meleg enyves krétával alapoztuk. A kisebb fahiányokat falisztes kittel, a felületi hiányokat hármaskéverékes tömítőmasszával kitteltük ki. A szöghelyeket nem tömítettük.

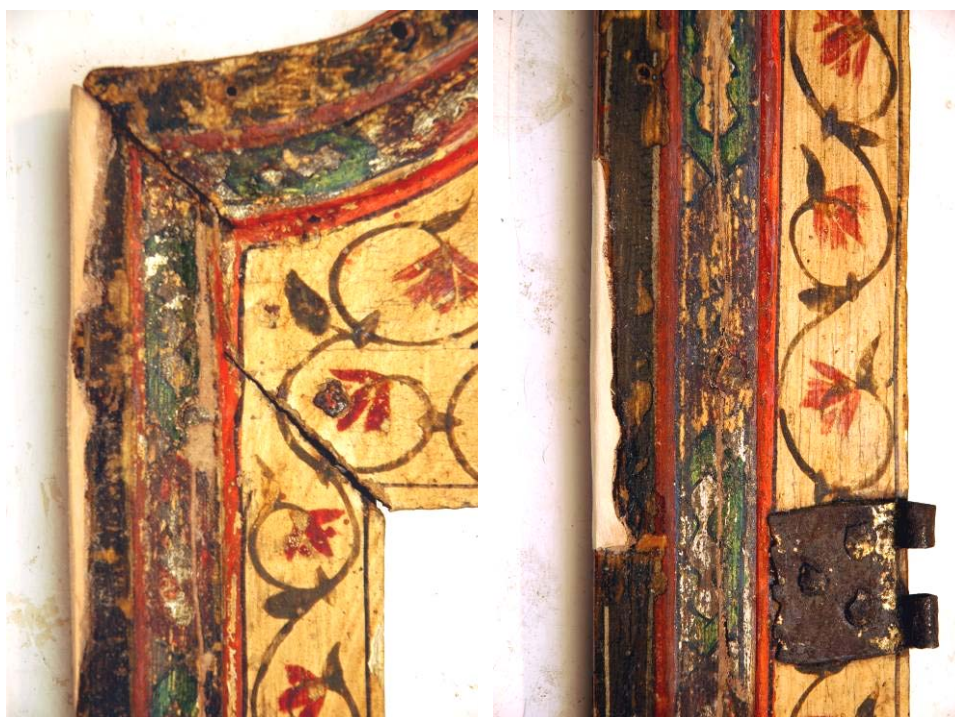
*Törésfelületekhez igazított nyárfa kiegészítések*

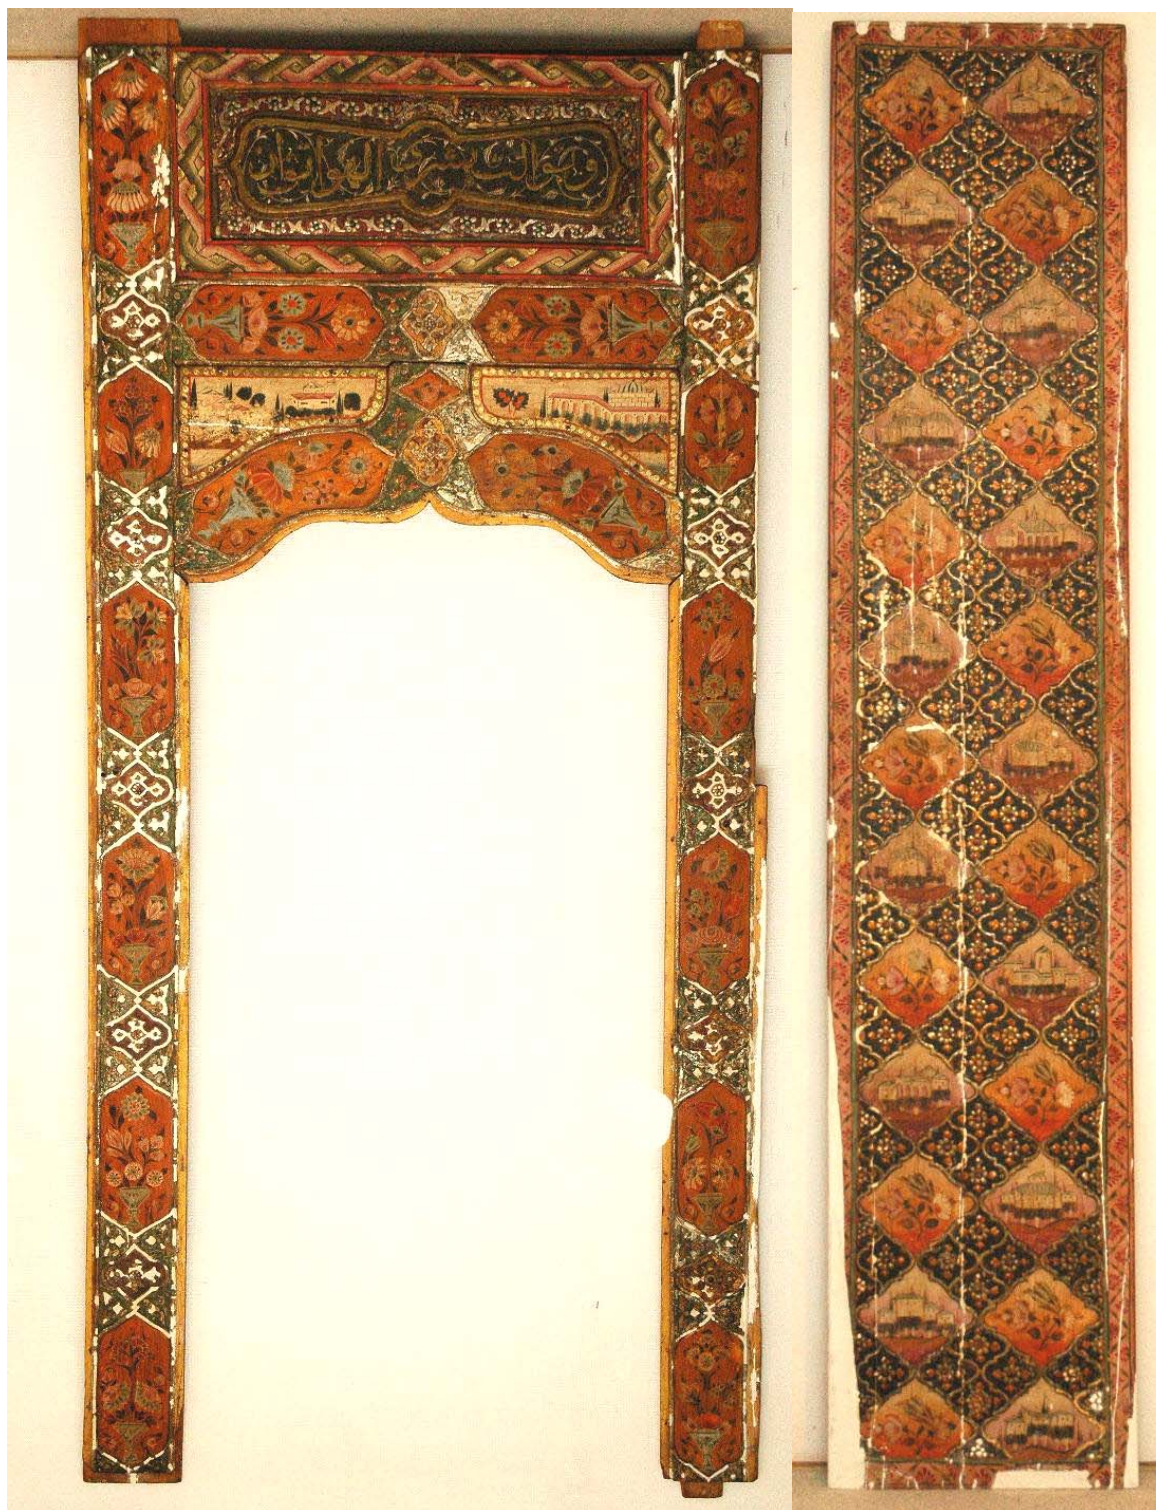
*Az ajami díszítések krétás kiegészítési, és krétalappal ellátott fakiegészítések*

A diplomamunkaként restaurált elem alapozása illetve a domború motívumok kiegészítése halenyves hideg krétával történt, ezért először mi is ezt alkalmaztuk. Munkánk során azonban ez túl keménynek bizonyult, ezért az ajami technikával készült motívumok hiányait fapálcikával felhordott, az alapozáshoz is használt, de sűrűbb meleg enyves krétával pótoltuk. Az így kialakított felületek további megmunkálása nem volt szükséges.

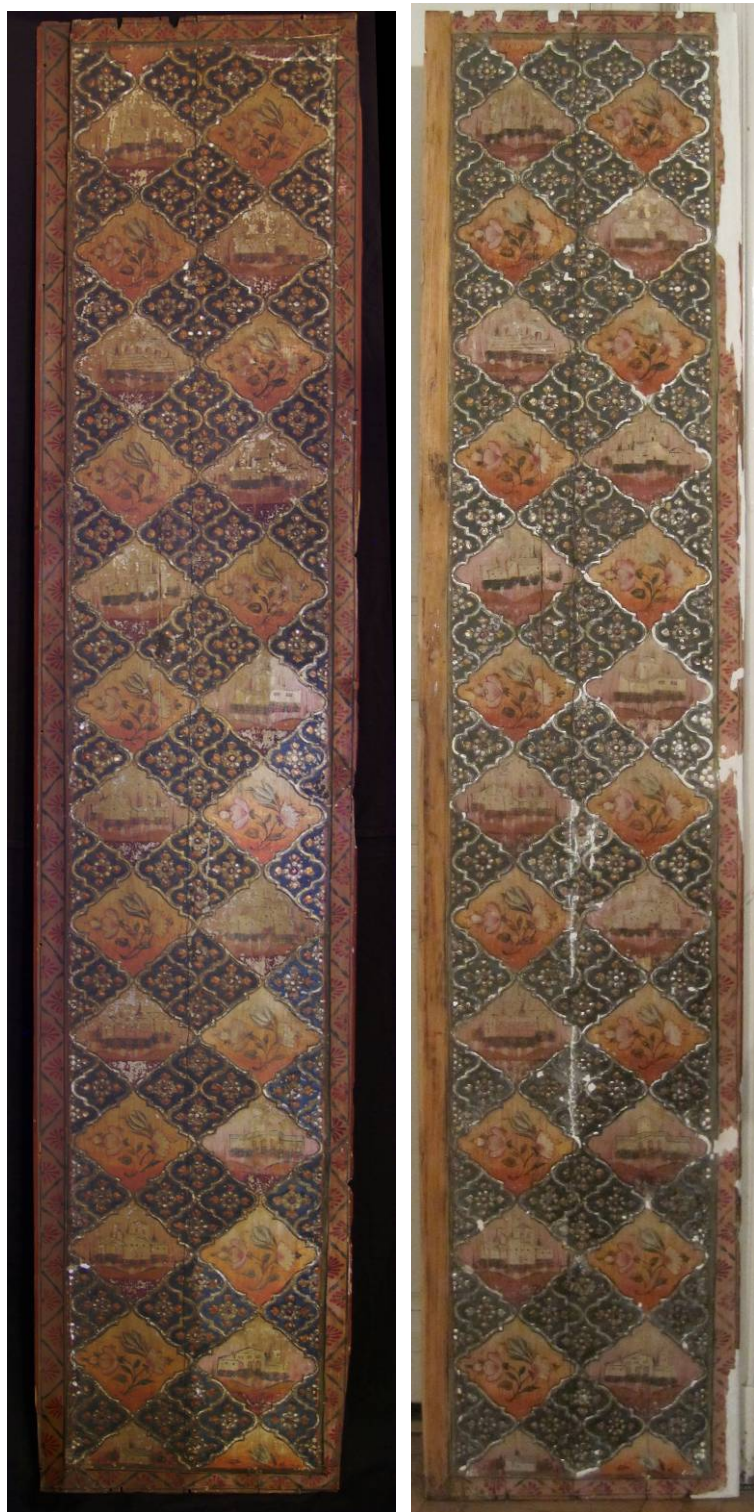
*Az egyik városképes elem restaurálás előtt és a bevonat- és átfestés eltávolítása, valamint a faanyag kiegészítése és alapozása után*

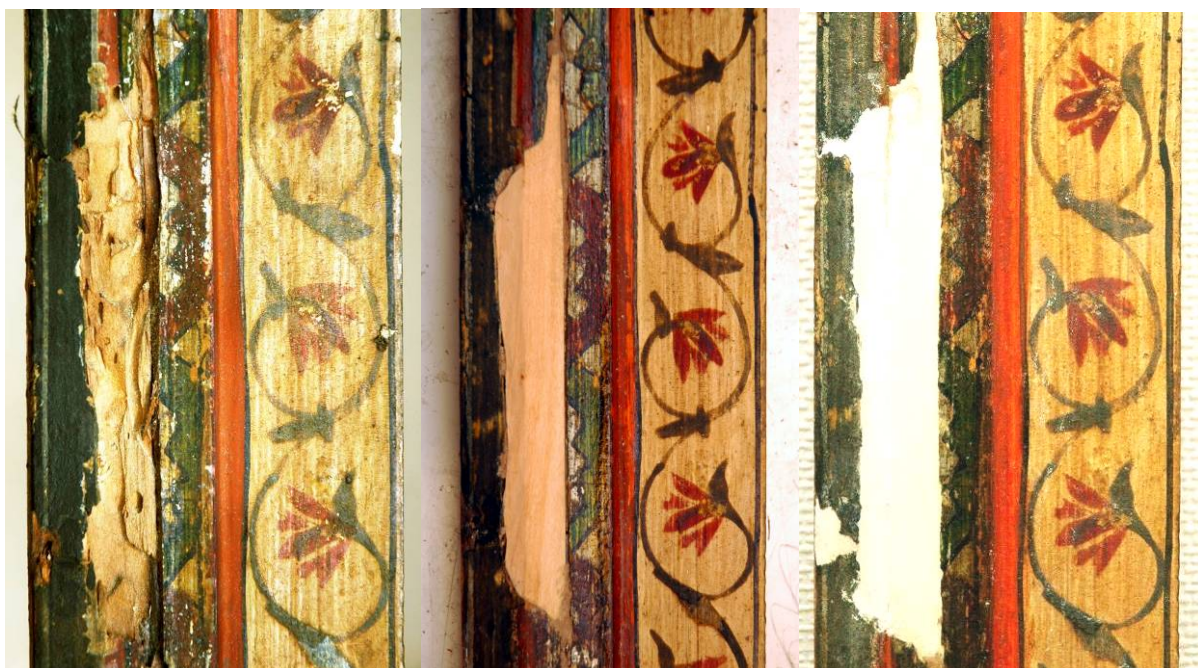
*Rovarjárat kiegészítés előtt, fa kiegészítés, valamint alapozás után*

A nagyméretű rovarjáratok miatt hiányos részeket nyárfával kiegészítettük, amit meleg enyvoldatos bolognai krétával alapoztunk.

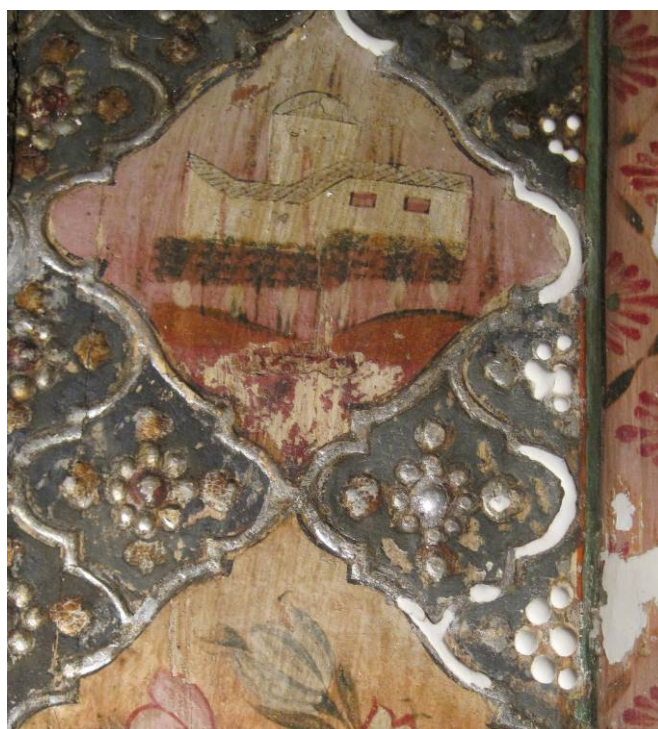
*Az ajami technikájú motívumok meleg enyvoldattal készült pótlása*

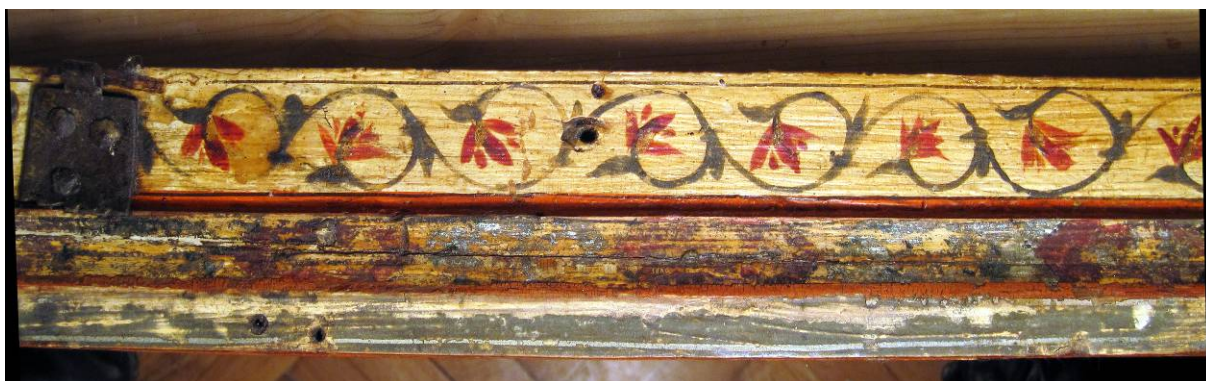
A 4. számú fal elemeinek a korábbi bevonat és átfestések alól feltárt lüszterezett felülete igen kopott volt. Az egykori élénkpiros lüszter bemattult, a helyenként még áttetsző zöld lüszter barnászölddé vált, a kék smalte lüszter elszürkült. Retusálásukat a megöregedett felületekhez igazodva, visszafogottan végeztük, a korábban restaurált elemnél alkalmazott anyagokkal. Az ónozott felületek hiányait imitálva először kagylóezüsttel, majd a lüsztereket aranylakkal kevert megfelelő színű porfestékkel beilleszkedő módon retusáltuk. A virágcsokros kartusokon kevés festékhiány mutatkozott, ezek retusálásához akvarellfestéket használtunk. A városképek festésének hiányait nem pótoltuk, mivel nem ismert a többi hasonló elem hiányának mértéke. Az elemek festett oldalait Paraloid B67 10%-os, lakkbenzines oldatával vontuk be.

*Az egyik fülke belső keretének részlete a lüszter retusálása előtt*

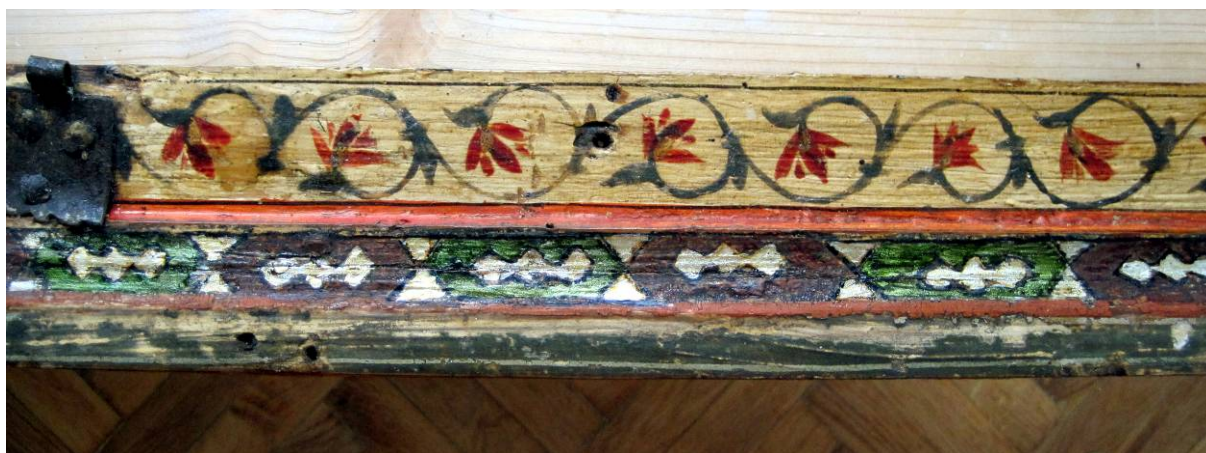
*Az egyik fülke belső keretének részlete a lüszter retusálása után*
