RESTAURÁLÁSI DOKUMENTÁCIÓ

AZ IPARMŰVÉSZETI MÚZEUM ÖTVÖS FŐOSZTÁLYÁNAK KOVÁCSOLTVAS GYŰJTEMÉNYÉHEZ TARTOZÓ NAGYMÉRETŰ MŰTÁRGYAK FELÚJÍTÁSÁRÓL

Dátum:
Budapest, 2011. december 2.

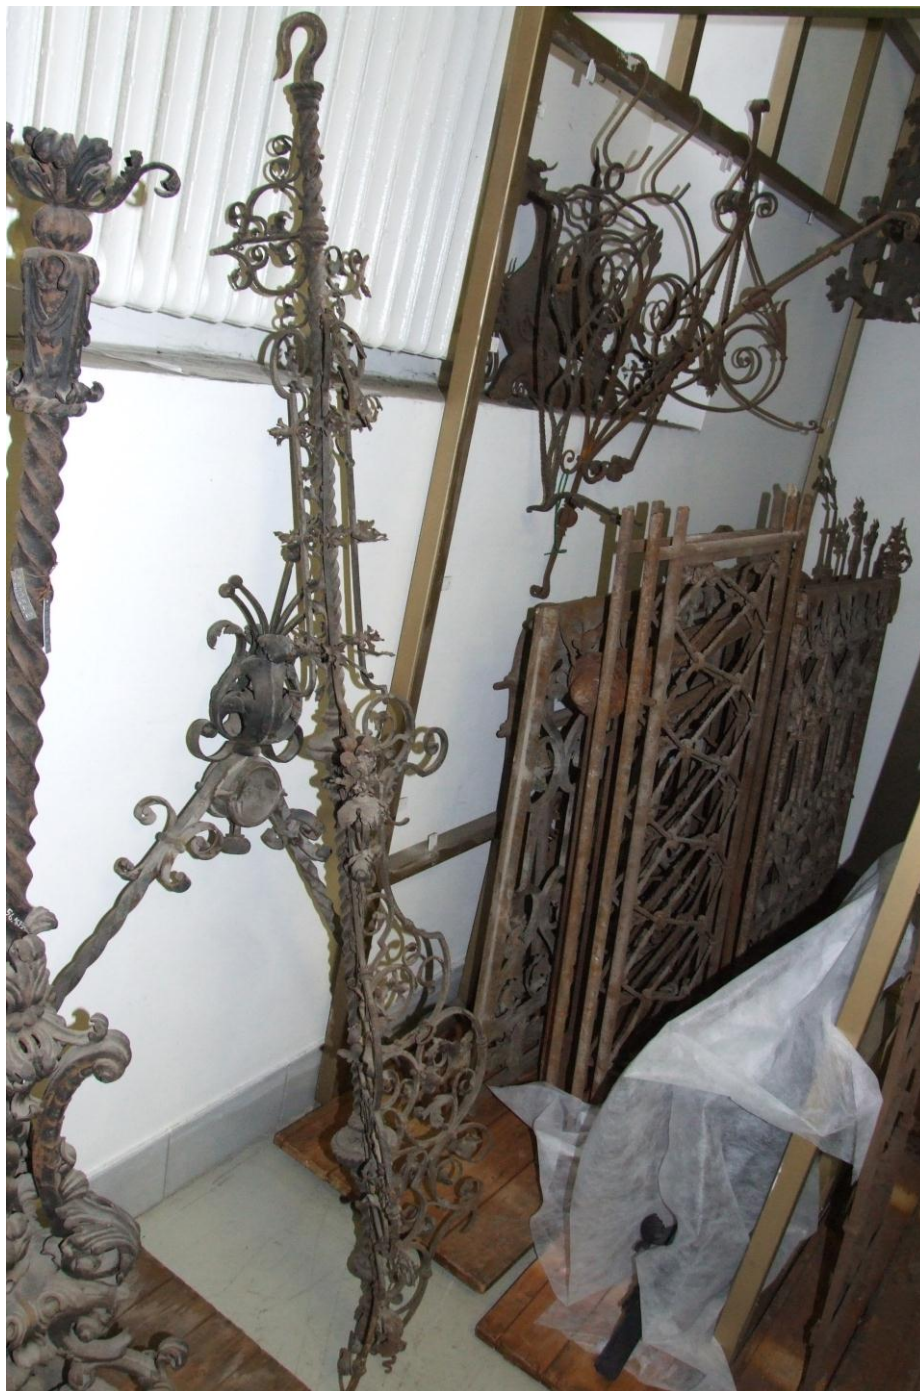
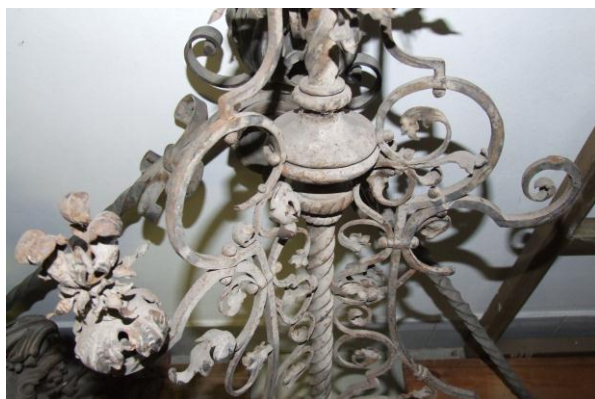
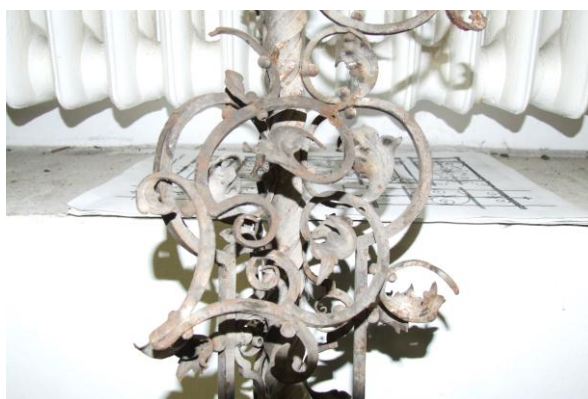
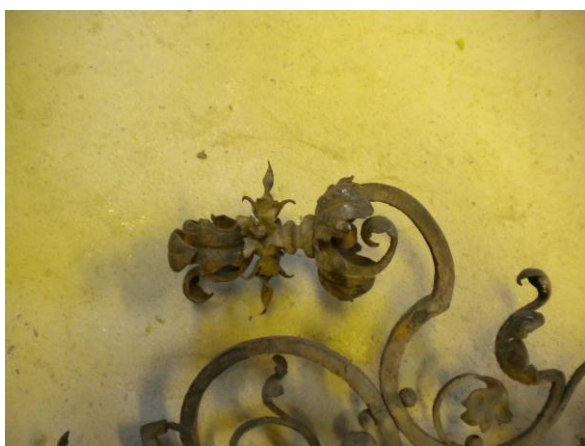
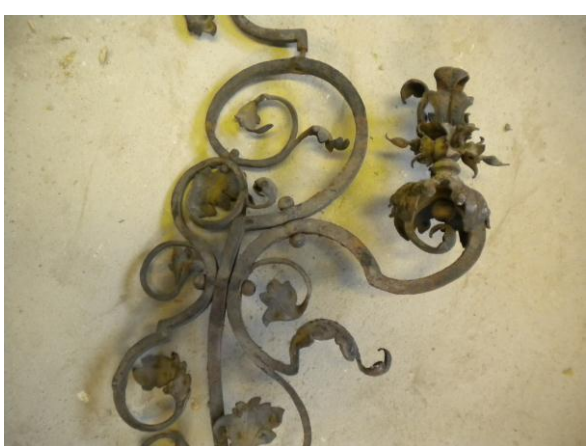
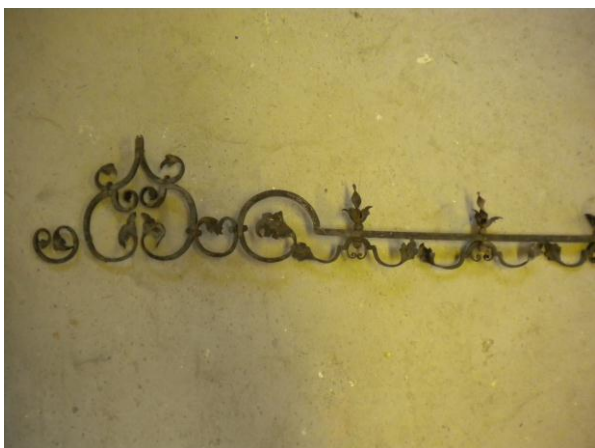
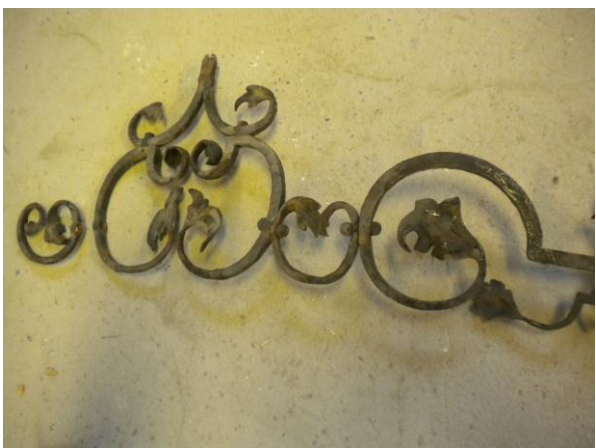
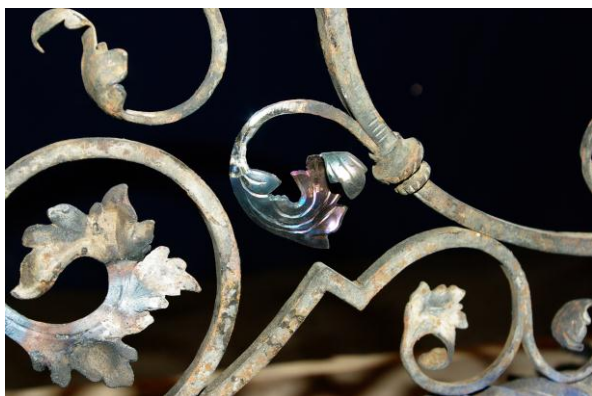
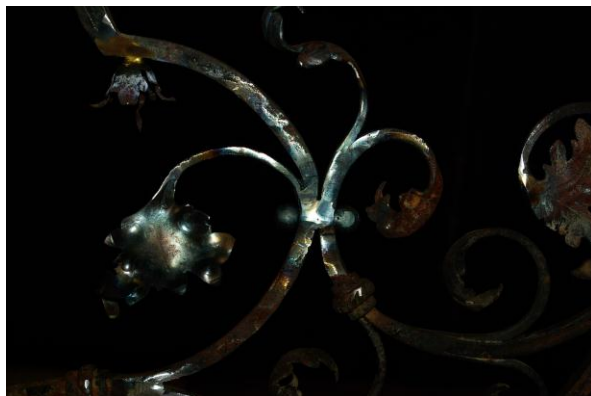
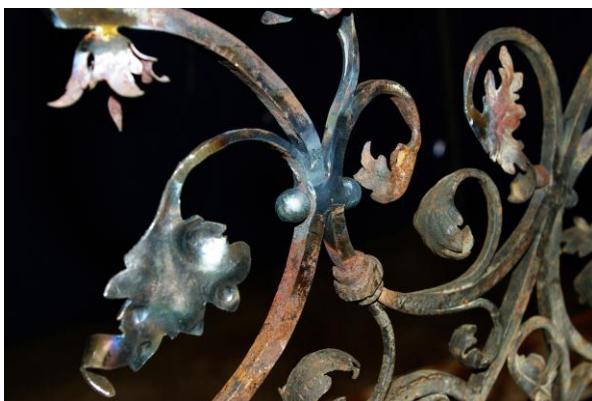
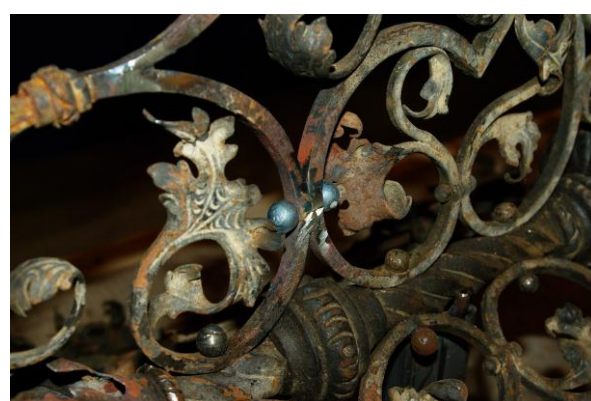
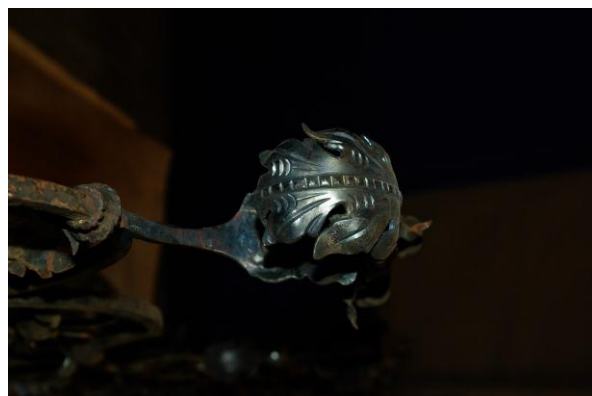
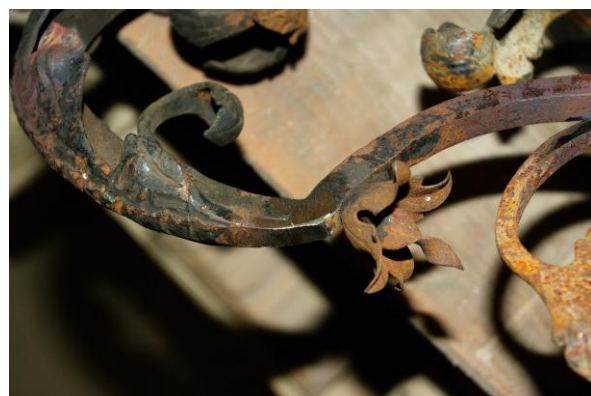
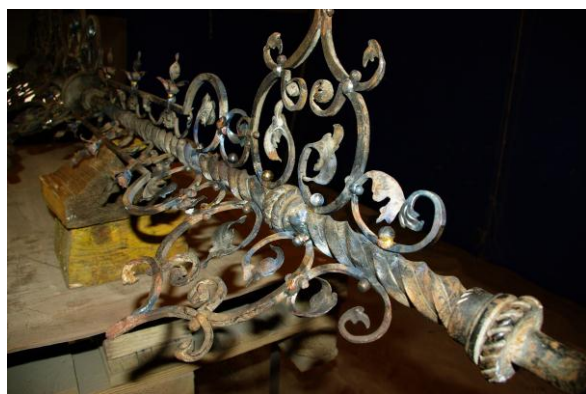
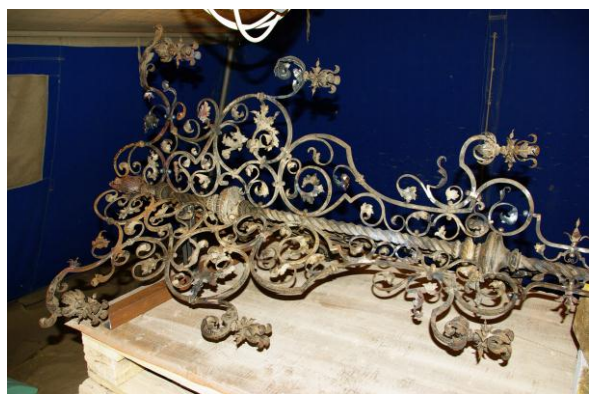
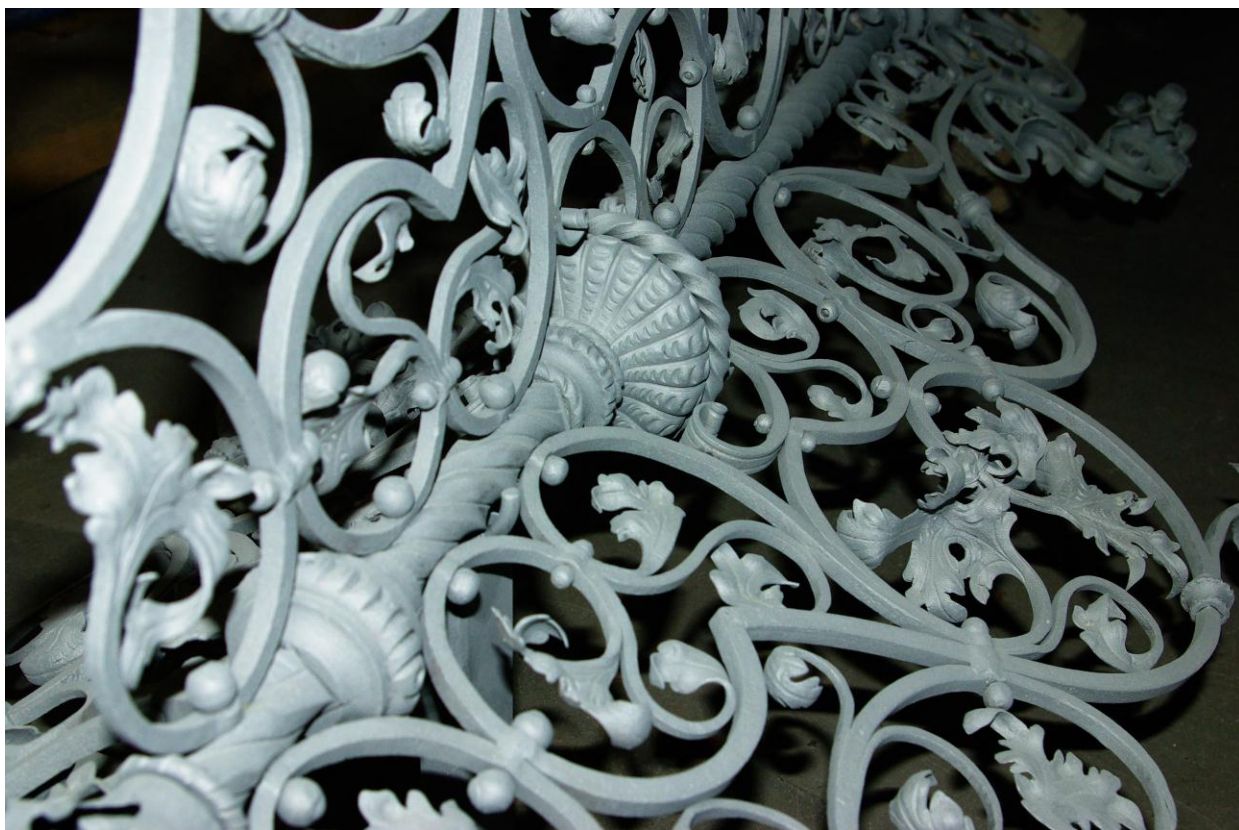
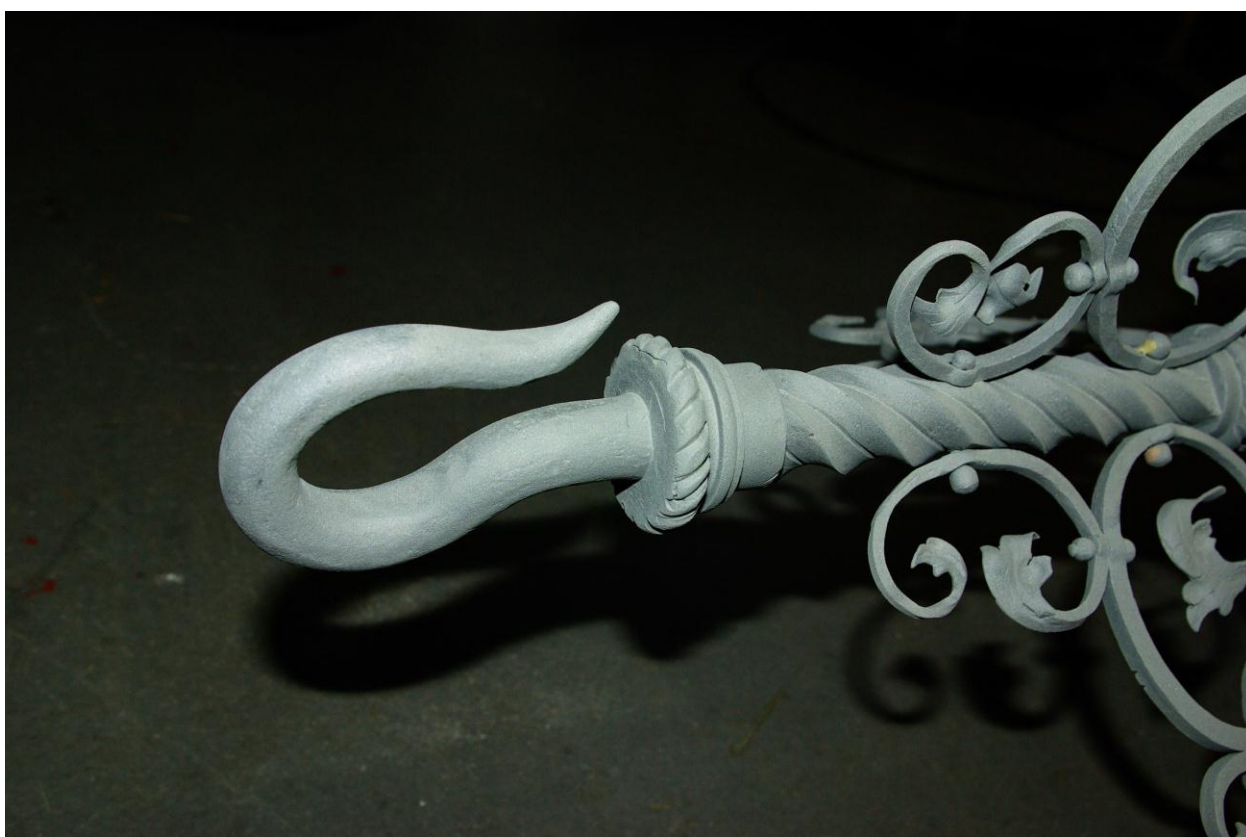
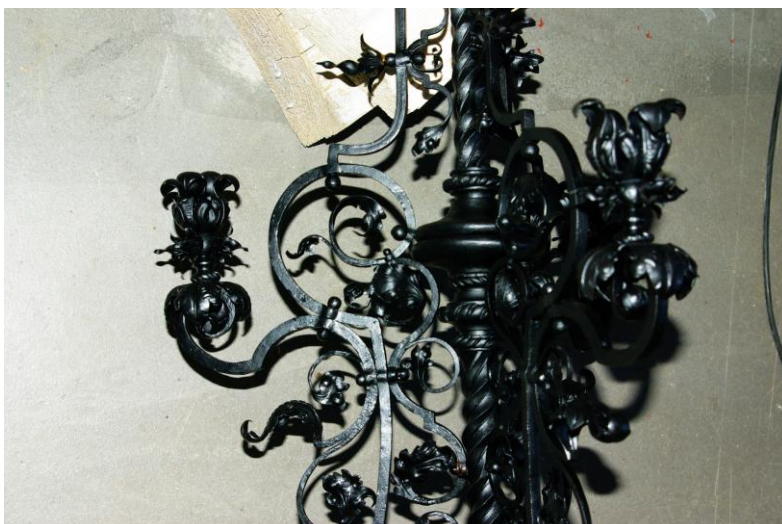
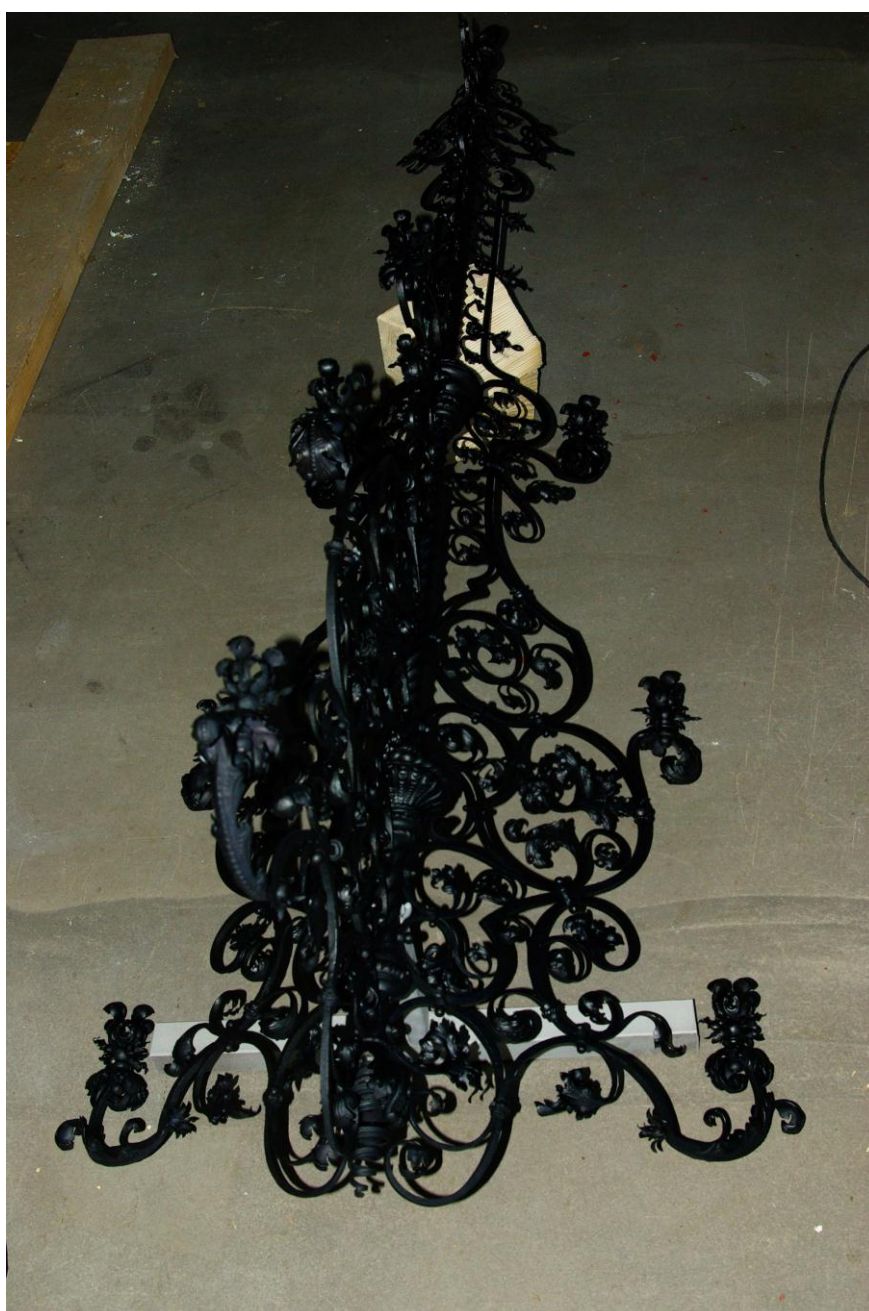
Ltsz.: 56.1164

A műtárgy teljesen szétesett, darabokra tört. Valószínűsíthetően három szintből állt, egyes karok, díszítmények megvannak, többet pótolni kellett. Felülete korrodált. A csillár a múzeumba kerülés előtt tárolás közben nehezebb tárgyakat helyeztek, így a könnyed, vékony díszítmények deformálódva letörtek, több darabjuk hiányzik.

Egyetlen aránylag sértetlen alkatrésze a műtárgynak a középső tartó oszlopa, mely 30 mm-es négyzetvasból készült és teljes hosszában sűrű „csavarással” látták el. Sérülés csak az alsó rozettán volt.

A csillár szerkezetét apró gömbfejű csavarok tartják össze, ezek könnyű sérülése miatt eshetett teljesen szét a műtárgy. Háromoldalú a csillár és három oldalból egy sem volt teljes. A csavarok beszakadtak a középső oszlopba több helyen.

Szakmühelybe szállítás után a fő részeket kezdtük egyengetni. Munka közben alakult egy-egy oldal teljes képe: az illesztések és törések adták a formát, nem lehetett eltéveszteni. A felső egynegyed részén az oldalak motívuma nincs befejezve. Ez egyértelműen mind a három oldalon egyformán jelenik meg. A köztes zsúri alkalmával ezt tisztáztuk. A restaurálás során nagyon sok részletet, levelet, rozettát, és hajlatokat kellett pótolni. Ezeket hagyományos módon kézi kovácsolással részben melegen, részben lágyított lemezből pótoltuk. Az illesztéseket sajnos nem tudtuk mindenhol csavarral megoldani, mivel a menetek kikoptak, a felerősítő alkatrészek nagyon gyengék, így rézzel keményforrasztással illesztettük a darabokat.

Ezt azért alkalmaztuk, hogy az idegen anyag eltávolítható legyen, és megfeleljen a restaurálási szabályoknak.

Az összeerősített kész csillárt ezután szemcseszórással tisztítottuk szín fémgig., majd csersavval passziváltuk. Végül viaszoltuk: méhviasszal, paraffin terpentes oldatával. Legvégül szórkefével fényeztük. A szállításhoz külön tartószerkezetet készítettük.

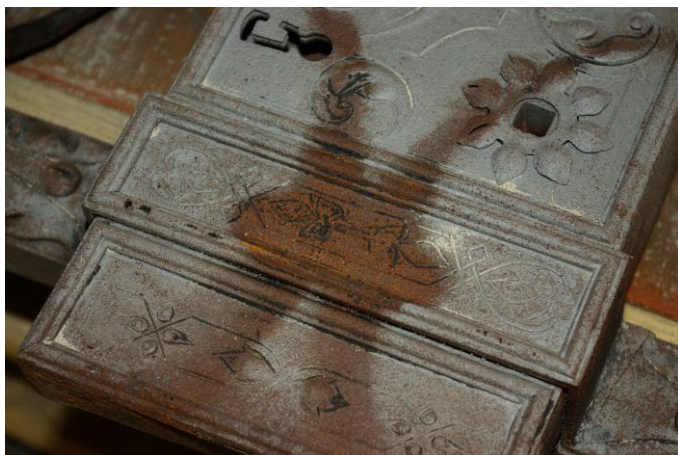
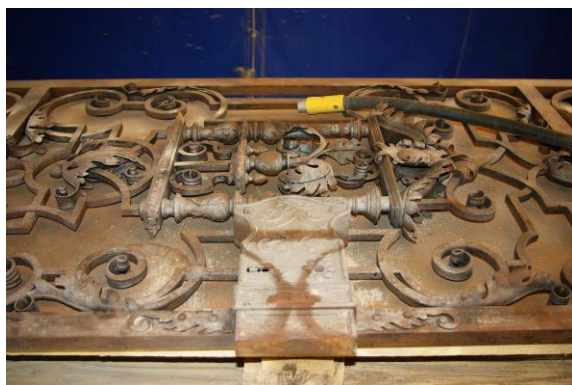
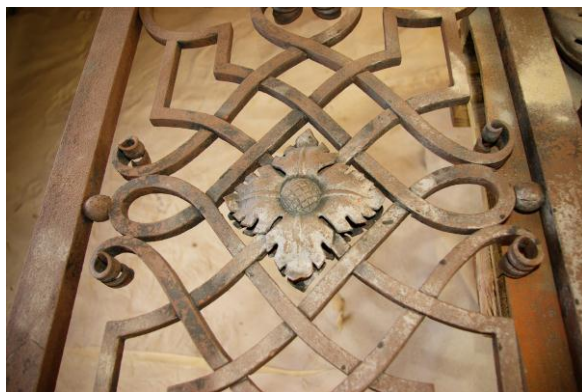
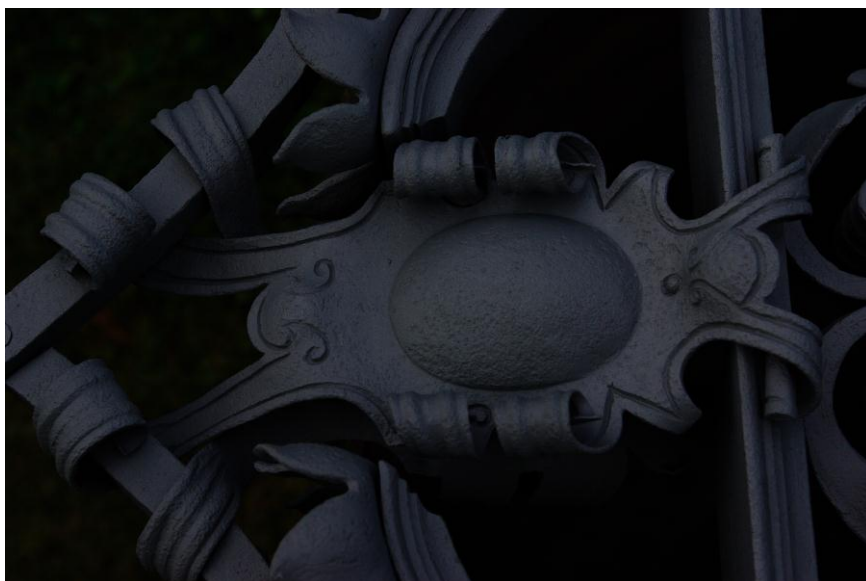
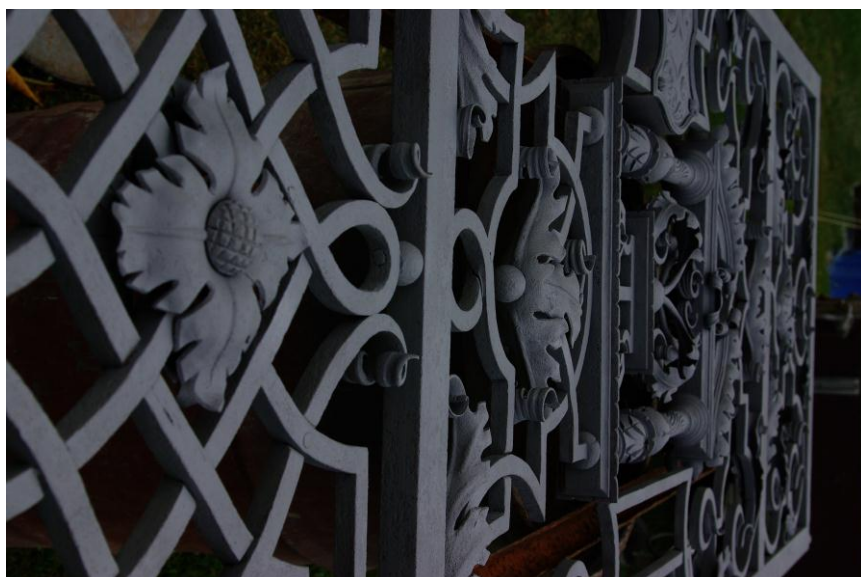
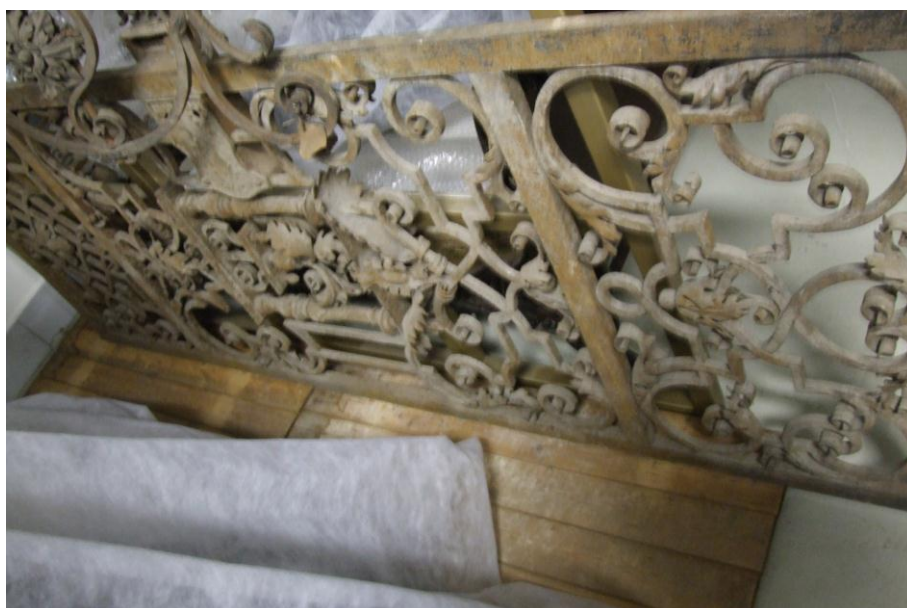
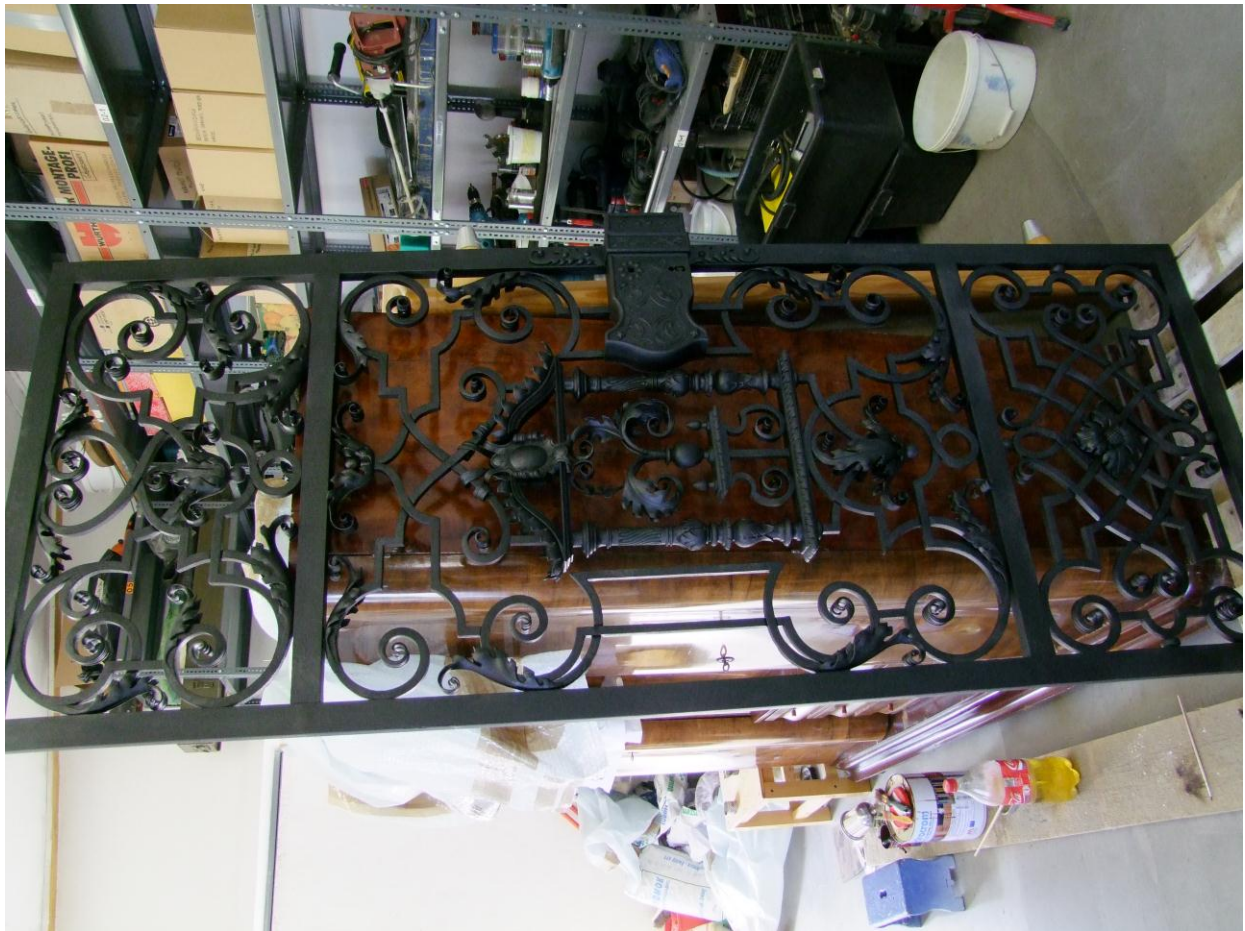
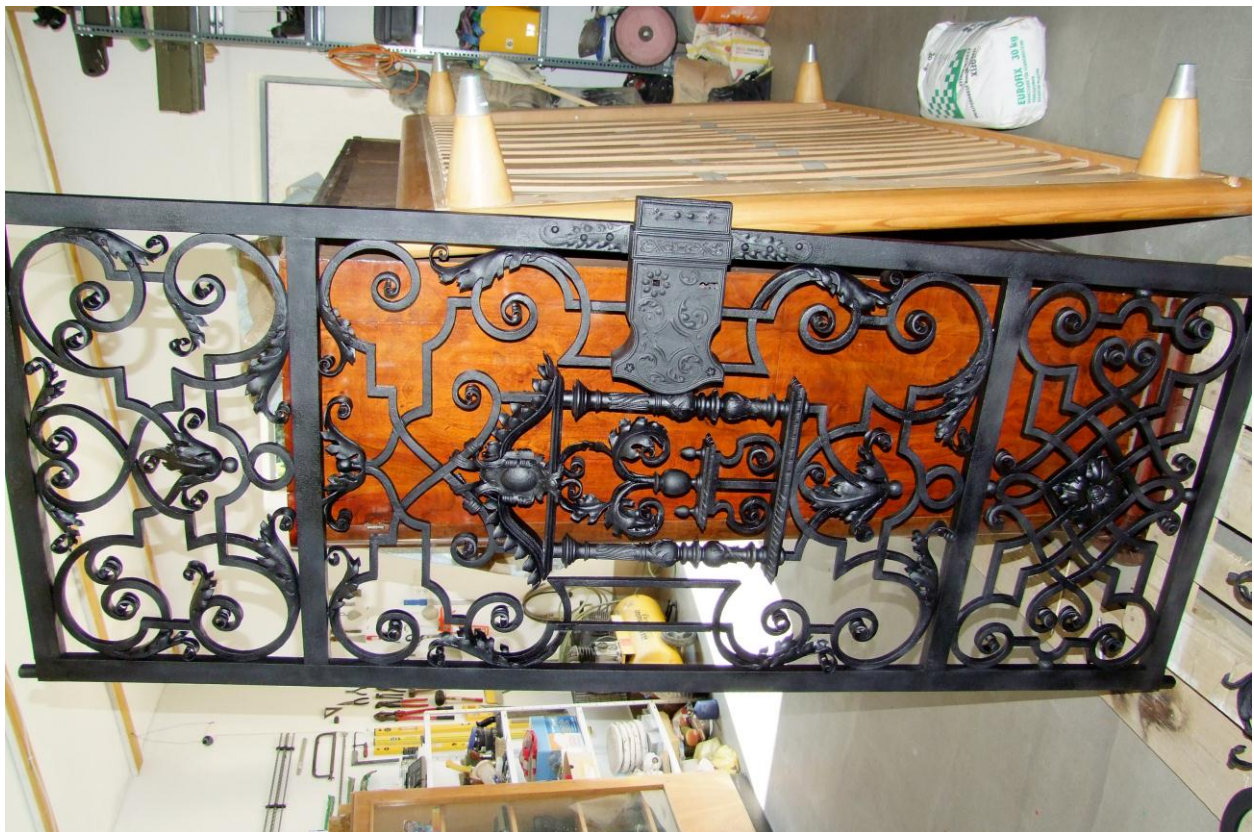
Ltsz.: 56.1046

Az egész felület erősen korrodált, korábbi festékréteget nem találtunk rajta.

Szakműhelybe szállítás után melegen, autogén hegesztő segítségével egyengettük. Felületét szemcseszórással szín fémig tisztítottuk. Ekkor a korrózió alól előkerültek olyan részletek, a felületi megmunkálásából, amelyek eddig nem látszottak. A csersavazás után ezek a részletek még jobban előtűntek, a megmunkálási felületek kirajzolódtak. Hagytuk teljesen megszáradni és utána viaszoltuk méhviasz és paraffin terpentines oldalával. Később szörkefével fényeztük.

Szállításnál gondosan csomagoltuk, és a fa alátétekkel ékeltük, hogy ne történjék sérülés.

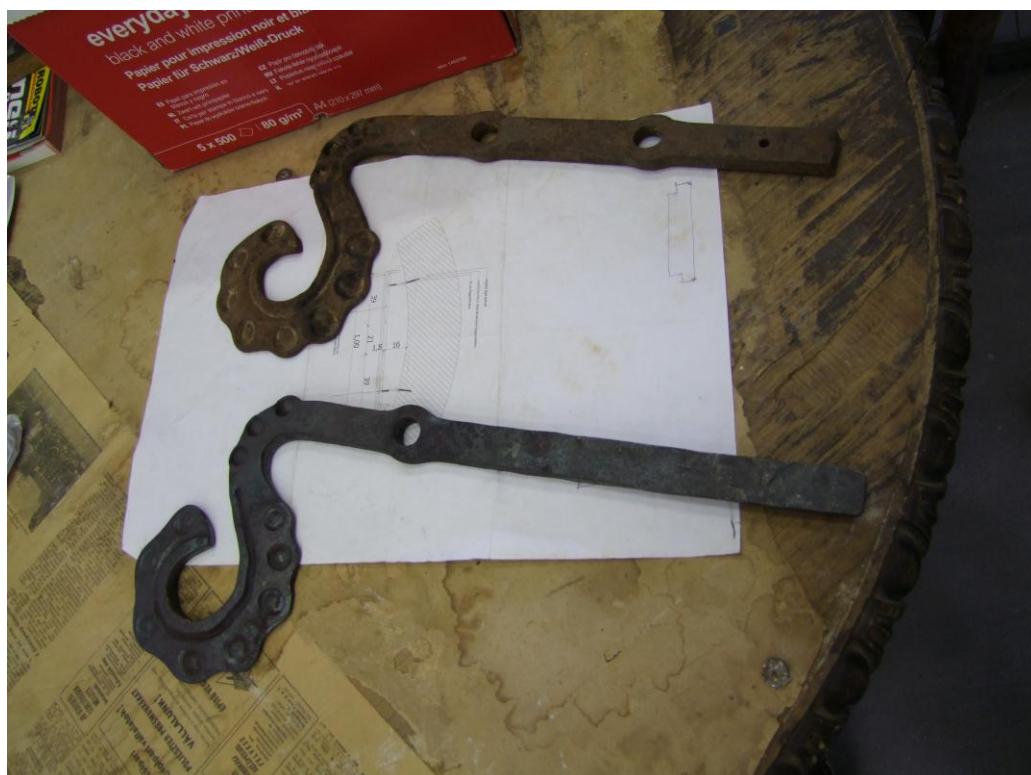
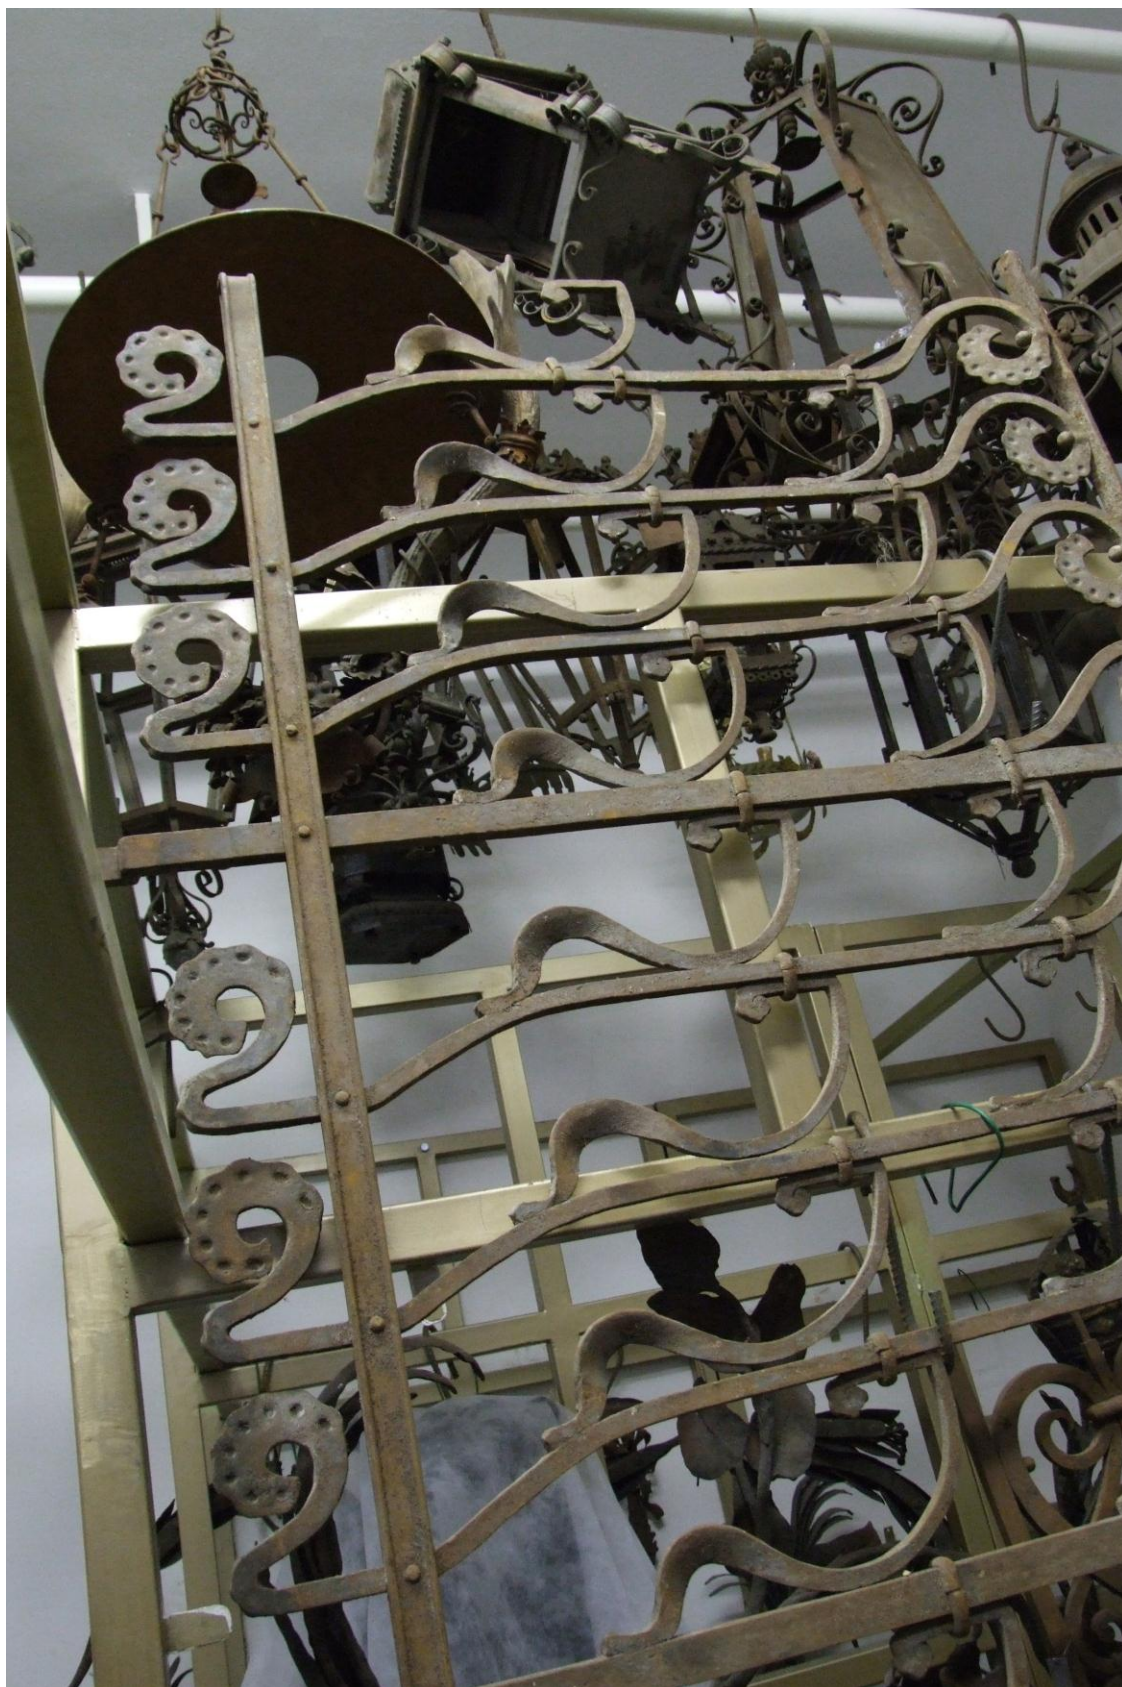
Ltsz.: 56.1048.1

A műtárgy felülete korrodált, egy lelógó hajlított nagyméretű levéldísz hiányzott, deformálódott több kisebb helyen.

Szakműhelybe szállítás után egyengettük a műtárgyat, természetesen ezt is melegen autogén hegesztő segítségével. Eldolgoztuk a javítások helyét, a végeket lesimítottuk az esetleges balesetek elkerülésére.

A hiányzó levéldísz kovácstűzből, üllőn, előre elkészített szerszámok segítségével az eredeti minta alapján, lekovácsoltuk. Helyére hegesztettük, az illesztéseket eldolgoztuk.

Teljesen színfémig szemcseszórással tisztítottuk, cersavval passziváltuk. Utána méhviasz és paraffin terpentines oldatával viaszoltuk. Száradás után szőrkefével fényeztük.

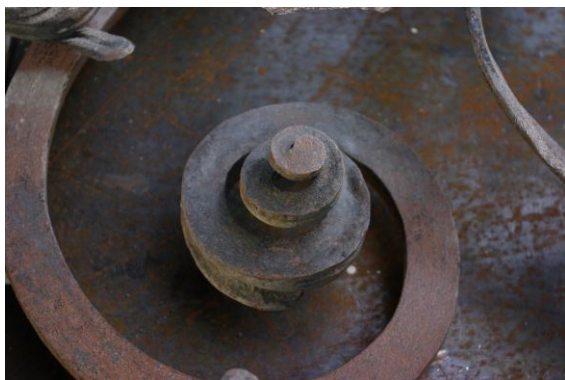
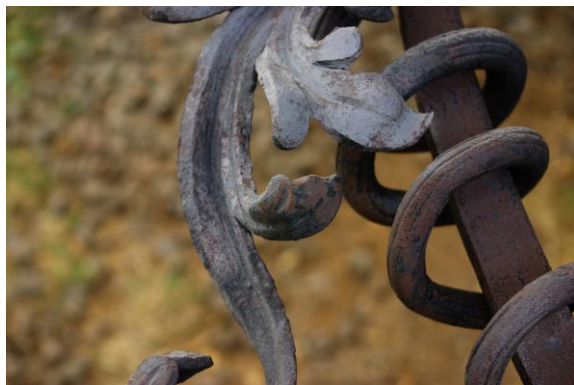
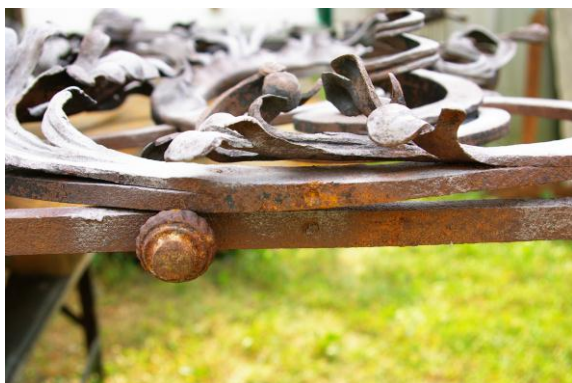
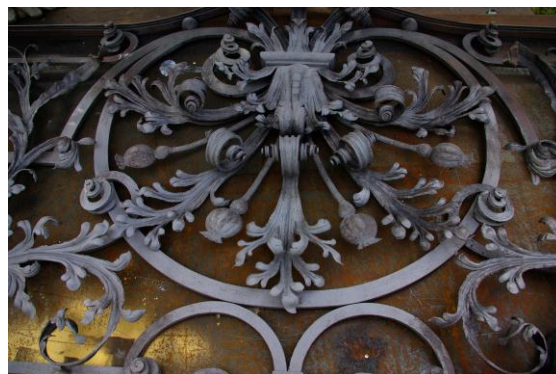
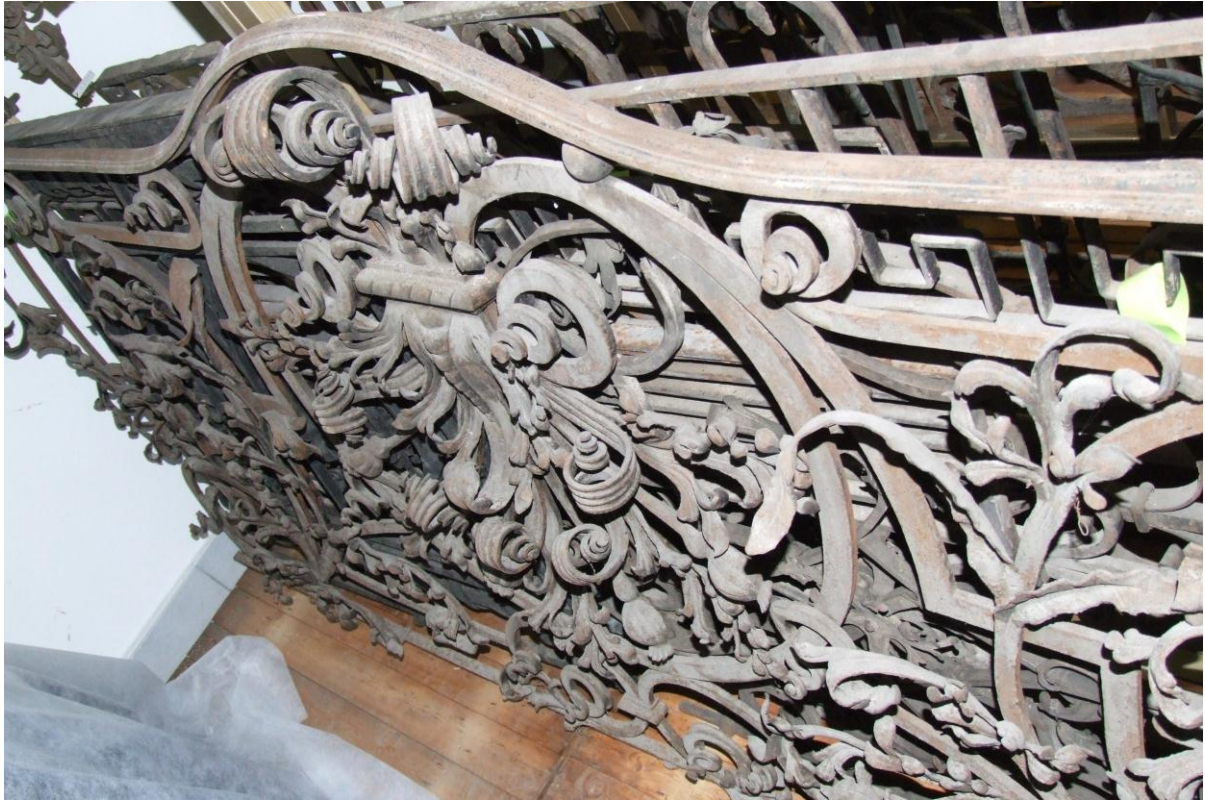
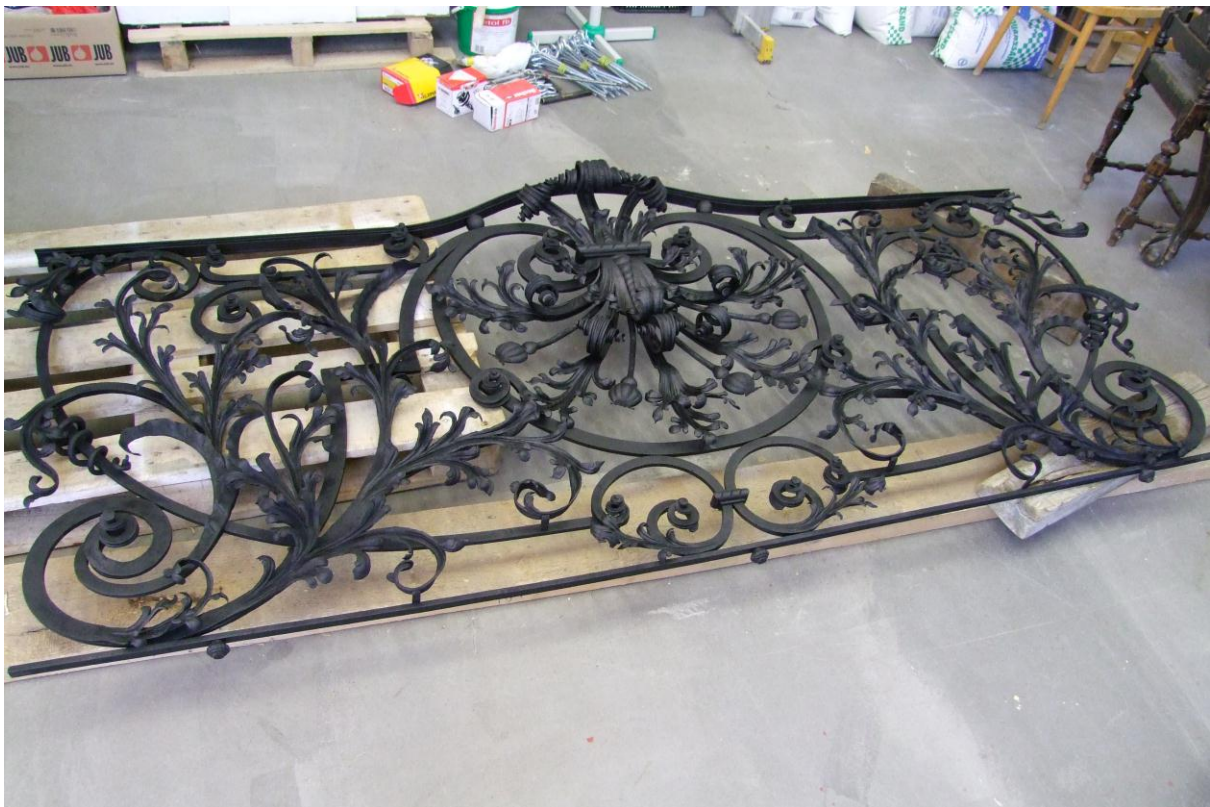
Ltsz.: 52.2715

A műtárgy felülete korrodált, több helyen kisebb hiányok, deformációk található rajta. Szakműhelybe szállítás után az egyenetlenségeket javítottuk, a kötéseket megerősítettük, melegben, hogy az anyagszerkezetében ne okozzunk kárt.

Eldolgozás után a teljes műtárgyat szemcseszórással szín fémig tisztítottuk, majd csersavas oldattal passziváltuk. Száradás után méhviasz, paraffin terpentines oldatával viaszoltuk. Száradás után kefével fényesítettük.
