## **SZAKMAI BESZÁMOLÓ ARANYGYAPJAS RENDJEL TOK RESTAURÁLÁSÁRÓL**

**Esterházy kincstár ötvöstárgyaihoz tartozó, roncs állapotú  
tokok restaurálása I. ütem**

**Brenner Róza papír-bőr restaurátor**

**Iparművészeti Múzeum**

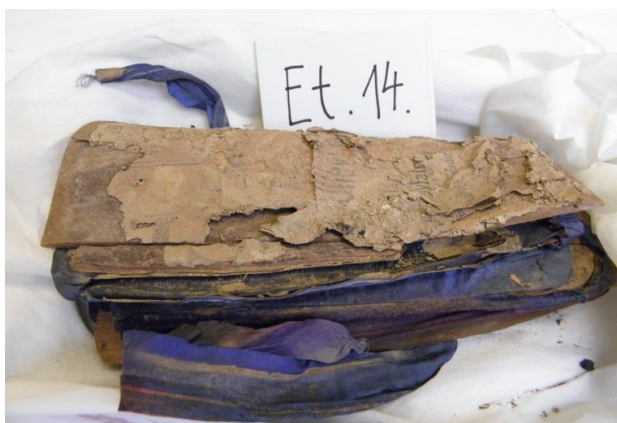
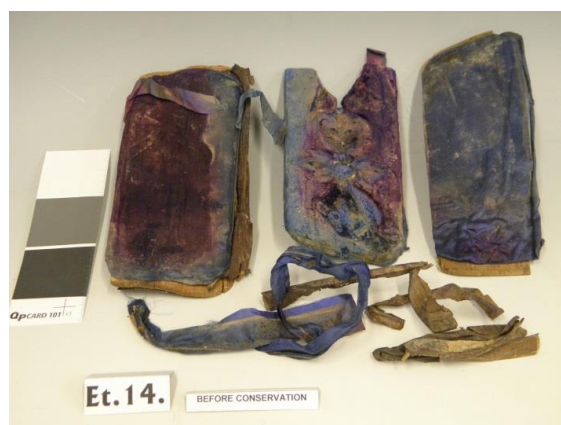
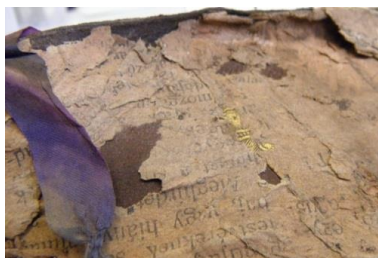
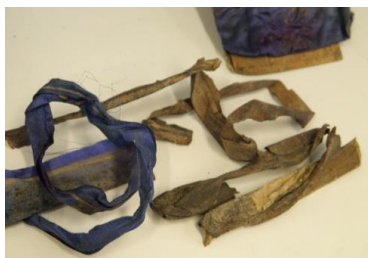
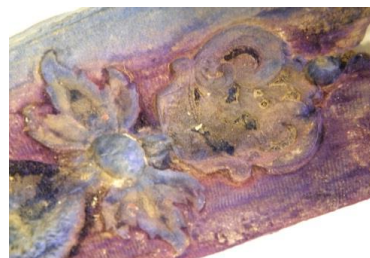
A tok erősen roncsolódott, deformált, darabjaira esett és szennyezett állapotú. Mindhárom fő rész (fedél, éremtartó és alsó lap) – eredetileg párhuzamosan kialakított „rétege” – deformálódott, vetemedett, a rajtuk lévő textilbélések elszíneződtek, felületükön gombatelepek voltak azonosíthatók. A bársony bélés hosszanti irányban több helyen szétnyílt. A külső bőrborítás egyáltalán nem volt hozzáférhető, beletapadt a csomagolásra szánt újságpapír és az épülettörmelék együttes anyaga. A furnér perem és a bőrborítás is hiányos, szakadt, keményre száradt és szennyezett volt.

*A tárgyról készült néhány felvétel restaurálás előtt*

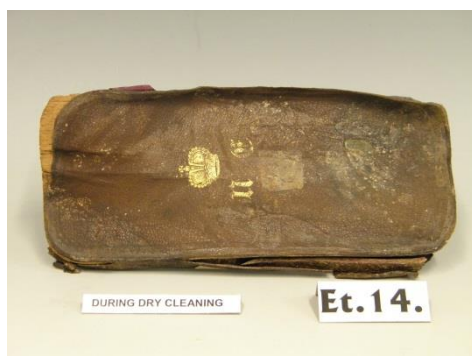
1. A tárgyhoz való hozzáférés első lépéseként az újságpapír és épülettörmelék-együttes borítóbőrről történő leválasztása volt a feladat. A nedves tisztítást mindenképpen szükséges volt elkerülni, nehogy még több szennyeződés kerüljön a bőrbe a nedvességgel. A legalsó papírétegek olyan erősen tapadtak és nyomódtak bele a bőrbe, hogy eltávolításuk csak egészen apró töredékekben volt lehetséges szemészlándzsa és vékony végű csipesz segítségével. A mechanikus sérülések, karcolások elkerülése érdekében az aprólékos tisztítást mindvégig sztereo mikroszkóp alatt végeztem. A feltárt bőrborítás felületén jól láthatóvá váltak a fizikai sérülések a magas hőmérséklet és a nedvesség okozta hatások.

*A feltárt bőrborítás felülete*

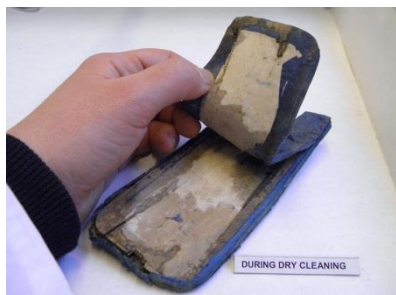
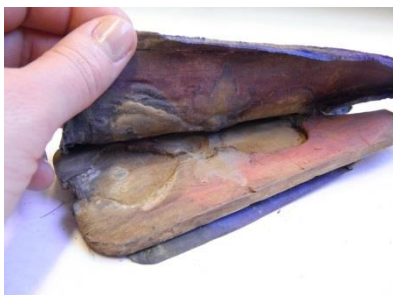
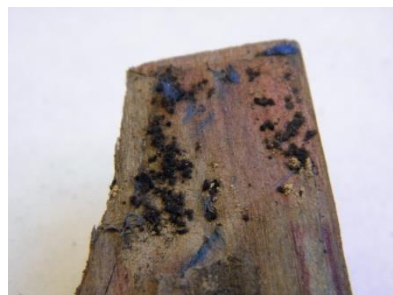
2. Mivel a bélések, borítóbőr és papír eredeti ragasztóanyaga (keményítő) a földben szinte teljes mértékben lebomlott, a famagról történő leválasztásuk szárazon, viszonylag könnyen kivitelezhető volt. A bélések hátoldalán, főként a hajtás-élek mentén kialakuló mikroklímák területén sok helyen látványosan elszaporodott gombatelepek voltak azonosíthatók.

*A textiltélések lefejtése és a bélések alatti gombatelepek*

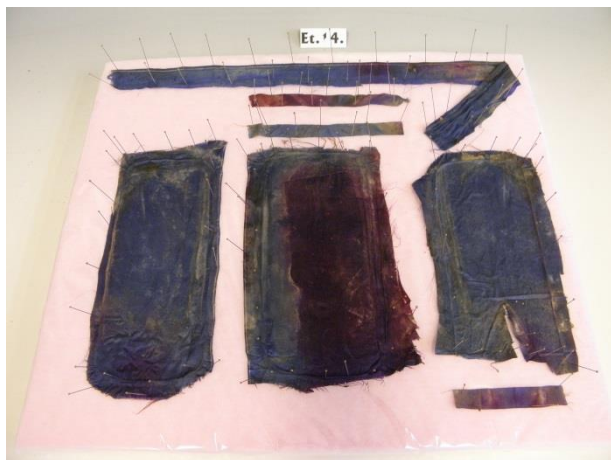
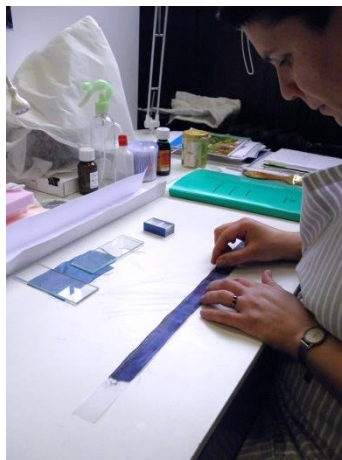
*A gyűrt selyemdarabok első kitűzése és a peremrész alátámasztása*

4. A textiltélések száraztisztítása mikro-porszívóval, nedves tisztításuk ioncserélt vízben oldott 0,1 % felületaktív anyag segítségével, majd kiöblítéssel, fertőtlenítésük pedig propanol és víz 1:1 arányú keverékében oldott 0,2%-os Preventol ON-es tamponálással történt. A bársonybélés alátámasztása megfelelő színűre festett atlaszselyemmel, a peremrészen körbefutó belső selyemborítás pedig crepin szalaggal készült.

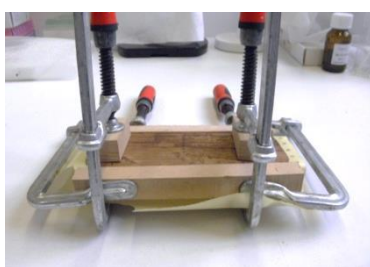
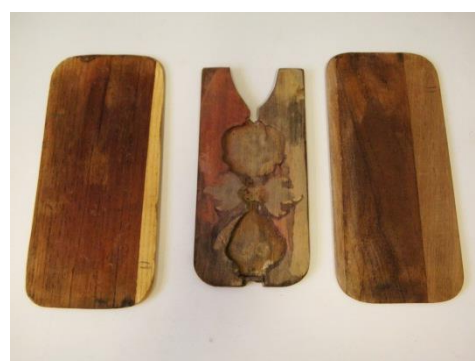
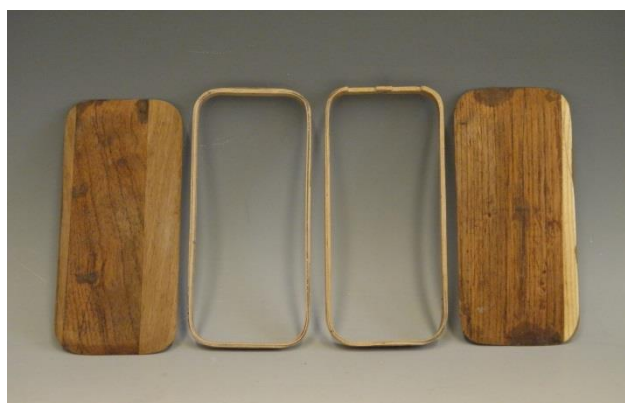
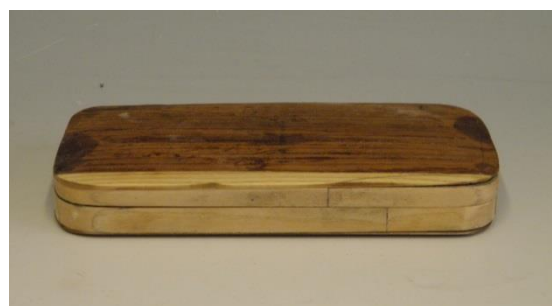
*A famag lapjainak egyenesítése, kiegészítésük és tokká építésük*

6. A kiegyenesített falapok kb. 25%-ban szorultak kiegészítésre. A tok alsó lapja diófából, középső, éremtartó része hársfából, fedelének lapja pedig mahagóniból készült. A dió dióval, a mahagóni közel hasonló, laza szerkezetű kőris darabbal lett pótolva. A középső hársfarész nem szorult kiegészítésre. A fa lapok a későbbi bőrrel illetve papírral való borításának várható feszültségei miatt a kiegészítések eredetihez való rögzítése kétkomponensű epoxi műgyanta felhasználásával történt. A vékony (2 és 3 mm) ragasztandó felületek csak az élbe ragasztást tették lehetővé. A külső peremrész eredeti darabjából csak egy 3 cm hosszú, erősen deformálódott darab maradt meg, a megfelelő fizikai megtartás végett helyette új, diófurnérból sablonra rétegenként hajlított keret készült. A rétegzett kialakítású furnérkeret Kovács András, bútorrestaurátor munkája.

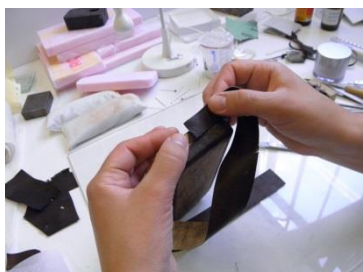
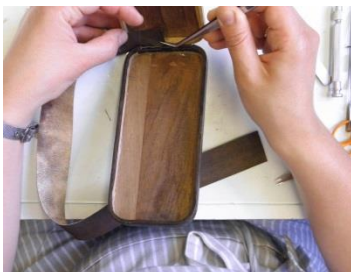
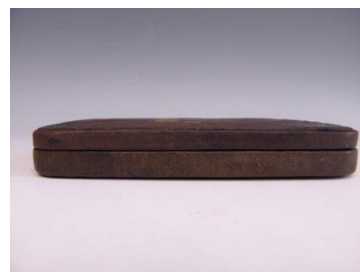
*A bőrkiegészítés felhúzása és a beborított tok oldalnézetből*

8. A borítóbőrök fertőtlenítése izopropil alkoholos áttöréssel, nedves tisztítása alkoholos pataolajas keverékkel történt, vigyázva, hogy mind a túlzott zsírozás, mind a bőr sötétedése elkerülhető legyen. A borítóbőr a fedélen csak a zsugorodás mértékében hiányzott, nagyobb, egybefüggő hiány az oldalkeret borításában volt mind az alsó, mind a felső részen. A hiányok gépi úton vékonyított, fémkomplex színezékekkel megfestett, növényi cserzésű kecskebőrből kerültek kiszabásra, rögzítésük pedig a túlzott nedvesítés elkerülése érdekében rizskeménytő és akrilragasztó (Lascaux 301 és 498) 1:1 arányú keverékével történt.

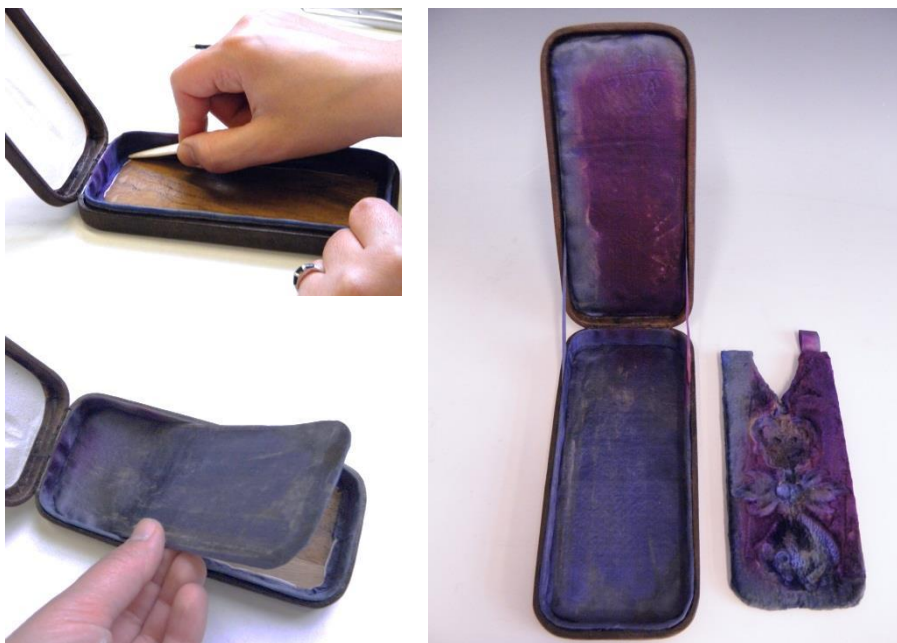
### *A béléstextilek visszaillesztései*

9. A tisztított és alátámasztott textilhélések minden esetben régi (19.sz. elejei) merített papíros alátámasztással és rizskeménytővel kerültek visszahelyezésre, ez alól csak a magasított peremrész borítása a kivétel, mert ott maga a peremrész triplex kartonból került kialakításra.

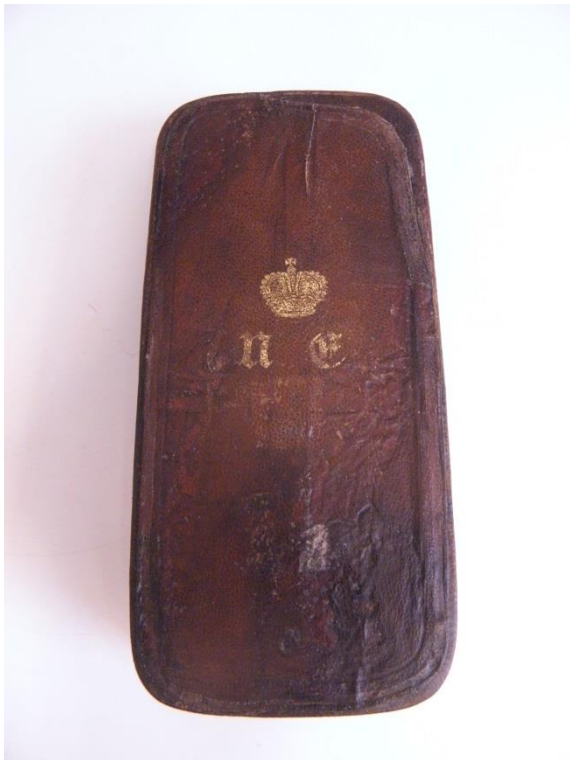
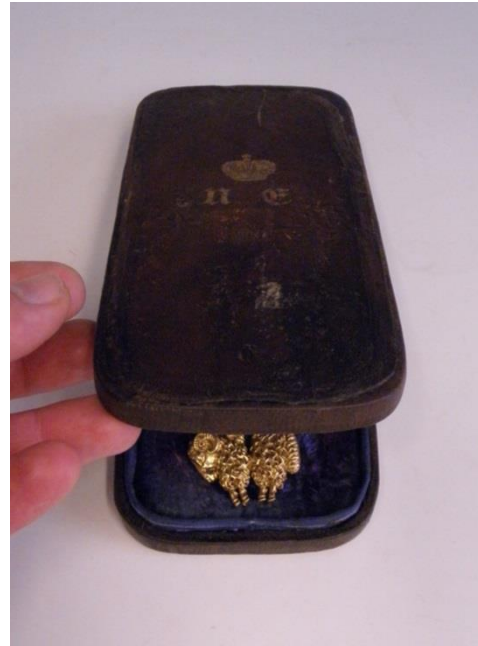
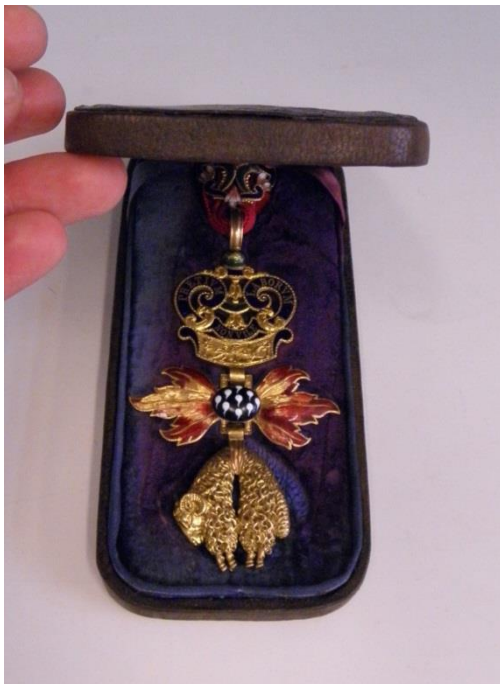
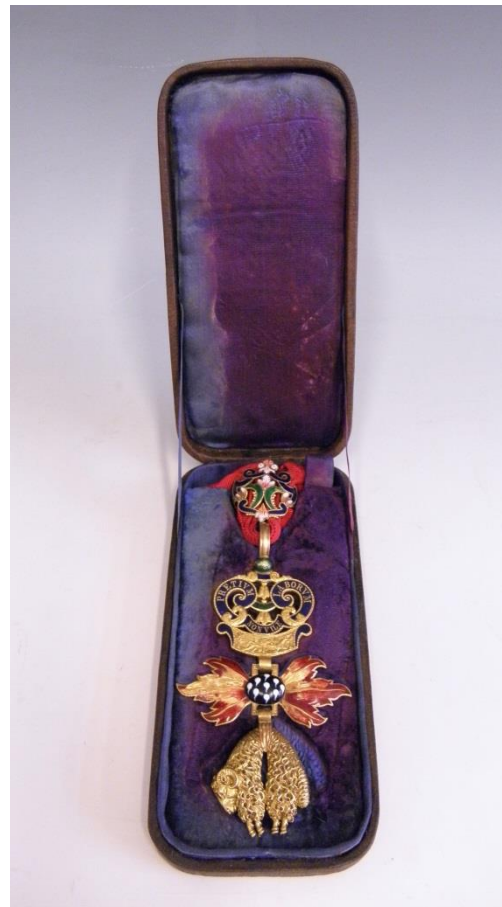
*A restaurált tok a rendjellel*

11. A többi restaurált, összeállított tokhoz hasonlóan itt is kérdésként merült fel, hogy az ötvöstárggyal együtt vagy külön legyen tárolva a jövőben? Szerencsés módon a famag zsugorodása nem következett be, ezért a rendjel beilleszthető a tokba, azonban a nagy fizikai igénybevétel miatt a tokban való tárolása nem javasolt. A restaurálás során nagyobb felületek kerültek pótlásra, a vékony famag stabil műtárgykörnyezetet, állandó páratartalmat igényelt, ezért a tok Pro-Sorb kazettákkal kondicionált, 47-48% RH-ra beállított plexitárolóba került. A tokhoz végül olyan doboz készült, melyben mind az ötvöstárgy, mind a tok elhelyezhető, jóllehet, a raktárbeli tárolás során külön kerülnek elhelyezésre. A dobozban lettek archiválva a tokból kikerült egyéb darabok is.
